**Nedrivningsetape 44**

# GULDBORGSUND

## Ressourcekortlægning (indledende)

Guldborgsund Kommune – Teknik og Miljø  
5667-10051, Nedrivningsetape 44

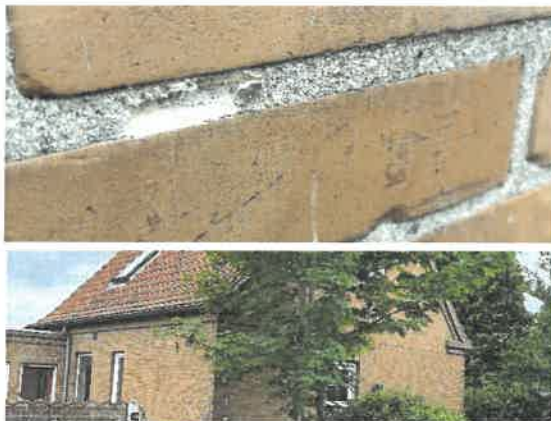
### 5.4.1 Mursten

| Beskrivelse | Murværk ses i varierende stand. Fuger har sluppet flere steder og mørtlen vurderes at kunne afrenses. |
| Miljøforhold | Ikke relevant |
| Potentiale for direkte genbrug | Mulig |
| Muligheder for adskillelse/demontering: | Vurderes mulig<br><br>Bemærk: Sten kan leveres som brokker |

Genbruges / Genbruges  
ikke

Skal nenses  
Pa Steelet.

Entreprenøren skal indregne læsning, transport og aflevering af stenene i sit tilbud.  
Materialet afleveres ved afløsning på ovenstående adresse.

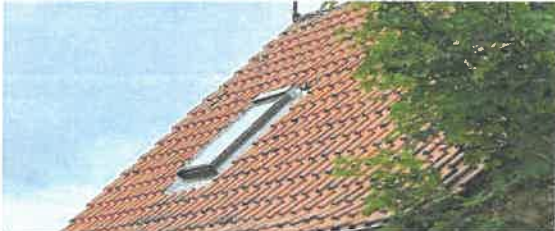
**5.4.2 Tagsten**

| Beskrivelse | Tagsten er af varierende stand.<br>- 90% er i fin stand |
| Miljøforhold | Cirka 2000 sten samlet set.<br>Ikke relevant |
| Potentiale for direkte genbrug | Mulig |
| Muligheder for adskillelse/demontering: | Vurderes mulig |

| Genbruges / Genbruges ikke | <u>Genbruges</u><br>- Genbruges (aftages af bygherre).<br><br>Transporteres og leveres på Belgiensvej 6. 4800.<br>Leveres på paller m. rammer overdækket med plast samt mærket med nedrivningsadressen og et estimat for antal.<br><br>Dette indarbejdes i entreprenørens KS materiale |

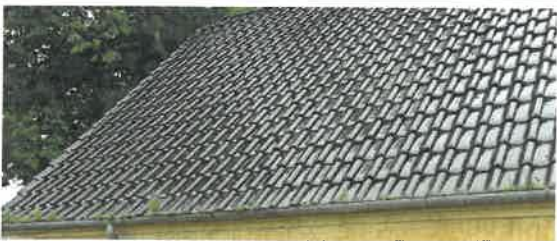
### 5.6.1 Tagsten

| Beskrivelse | Taget vurderes at være forholdsvis nylagt og der er blandt andet etableret et nyere undertag i banevare. |
| Miljøforhold | Cirka 2500 sten samlet set.<br>Ikke relevant |
| Potentiale for direkte genbrug | Mulig |
| Muligheder for adskillelse/demontering: | Vurderes mulig |

| Genbruges / Genbruges ikke | <b>Genbruges</b><br>- Genbruges (aftages af bygherre)<br><br>Transporteres og leveres på Belgiansvej 6, 4800<br>Leveres på paller m. rammer overdækket med plast samt mærket med nedrivningsadressen og et estimat for antal.<br><br>Dette indarbejdes i entreprenørens KS materiale |

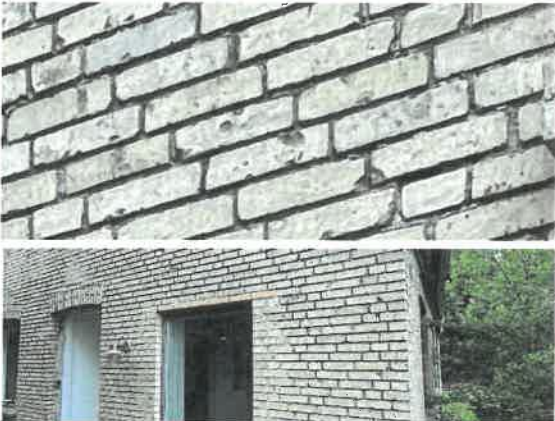
#### 5.8.1 Mursten

| Beskrivelse | Murværk ses i varierende stand. Fuger har sluppet flere steder og mørtlen vurderes at kunne afrenses. |
| Miljøforhold | Ikke relevant |
| Potentiale for direkte genbrug | Mulig |
| Muligheder for adskillelse/demontering:<br><i>Skal renses på stedet</i> | Vurderes mulig |

| Genbruges / Genbruges ikke | <u>Genbruges</u> |

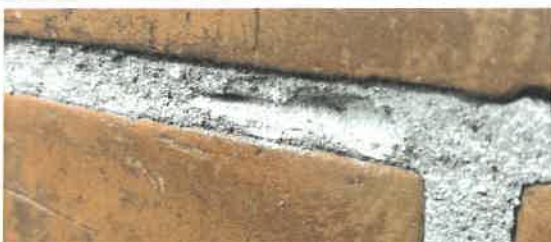
**5.9 Nystedvej 85, 4990 Sakskøbing****5.9.1 Mursten**

| Beskrivelse | Murværk vurderes at være i god stand – fuger ligeledes |
| Miljøforhold | Ikke relevant |
| Potentiale for direkte genbrug | Mulig |
| Muligheder for adskillelse/demontering: | Vurderes mulig<br>Bemærk: Sten kan leveres<br><i>Renset</i> |

| Genbruges / Genbruges ikke | <del><b>Genbruges</b><br/>- Sten fra nedrivningen, som vist på billederne, skal afleveres til genbrug på følgende adresse<br/>Sandvedvej 67<br/>4250 Flinterup<br/><br/>Stenene skal modtages som brøkker uden afrensning eller sortering.<br/>Entreprenøren skal indregne besning, transport og aflevering af stenene i sit tilbud.<br/>Materialet afleveres ved aftipning på ovenstående adresse.</del> |
