# **Tinghøj Højdebeholder**

## **Undersøgelse af betonkvalitet**

*Taastrup, den 22. august 2007  
Ordrenr.: 217810*

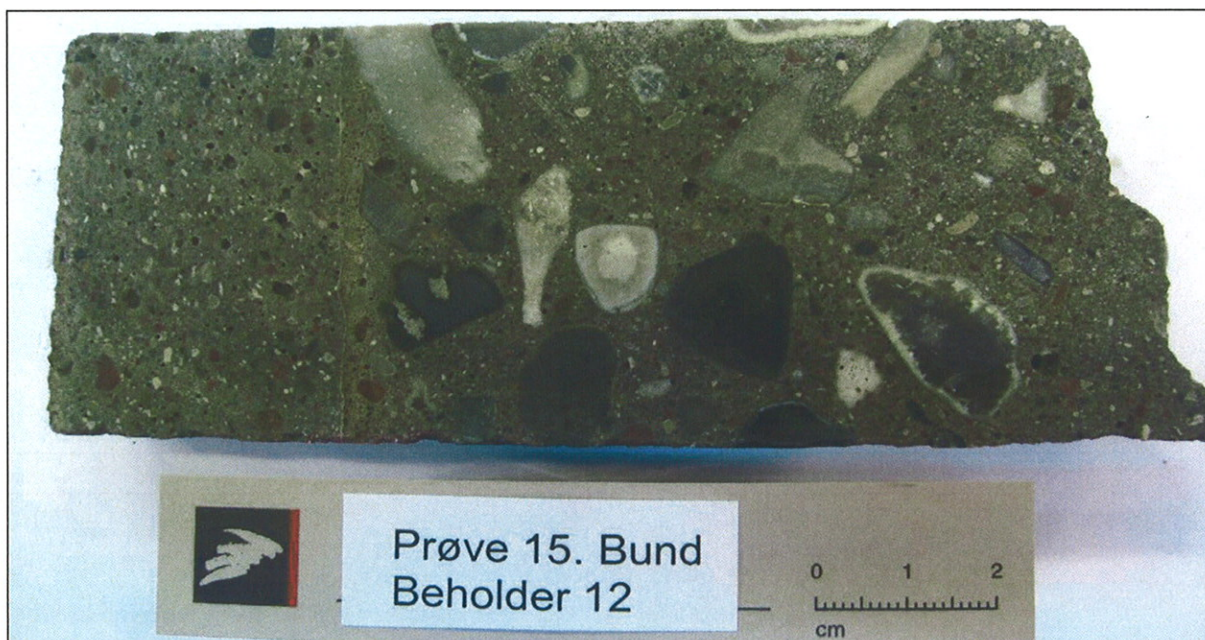
*Eksempel på betonsammensætning. Overfladen af betonen er påført et tykt mørtellag.*

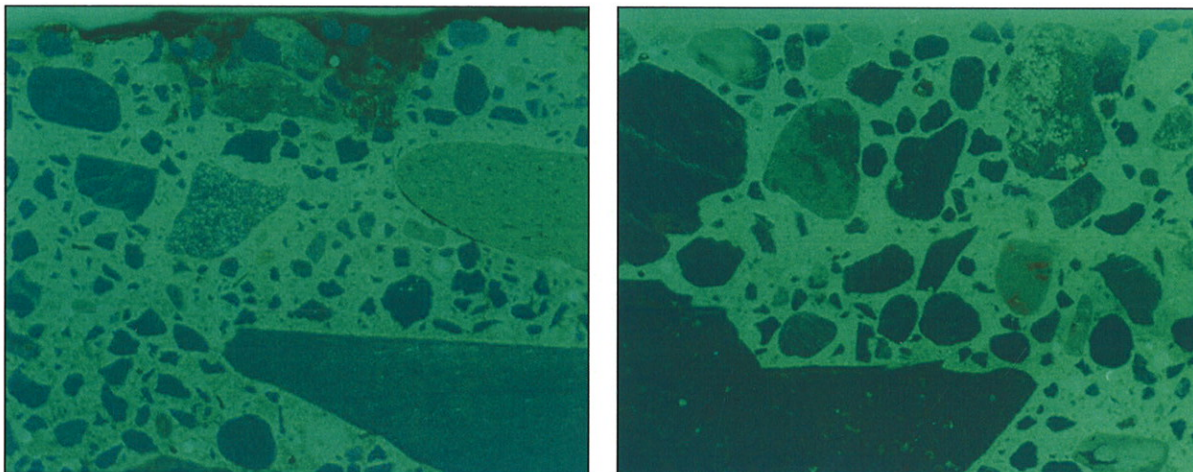
Betonerne har generelt en lys cement pasta. De mikroskopiske undersøgelser af de 4 kerner indikerer et varierende men generelt højt v/c-forhold på mellem 0,50 – 0,70. Laveste v/c-forhold på 0,50-0,55 er målt i kerne 12 fra Beholder 12.

*Eksempel på pastaporøsitet i prøverne 1 (venstre) og 12 (højre). Den meget lysegrønne farve af cementkornene indikerer et højt v/c-forhold. Tilslag fremstår relativt mørkegrønne indikerende, at de har en lav porøsitet. Billederne måler ca. 6x5mm.*

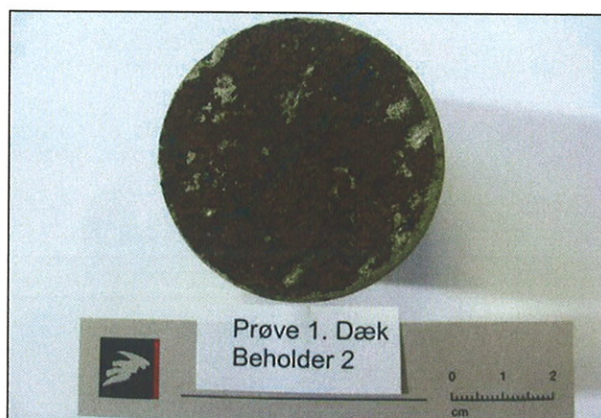
Sten: Afrundet til kantafrundet mørk flint og granitiske bjergarter, maks. diameter 30mm. Nogle hvide korn i mellemfraktion  
Pasta: Lys brunlig, relativ fast  
Luft: Lavt, enkelte større luftindeslutninger observeret  
Revner/defekter: 1 observeret i overfladen til maks. dybde af 20mm. Løber omkring tilslag og har et bølget forløb.

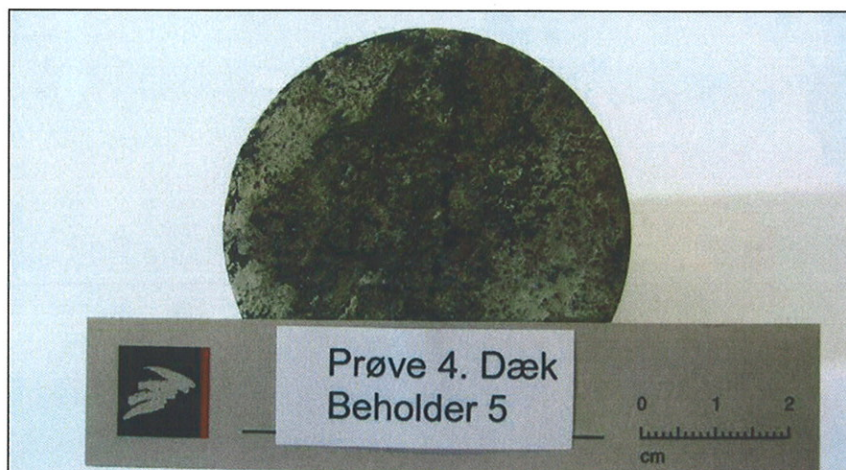
Nogle større luftindeslutninger omring armering og sten i nærhed af armering.

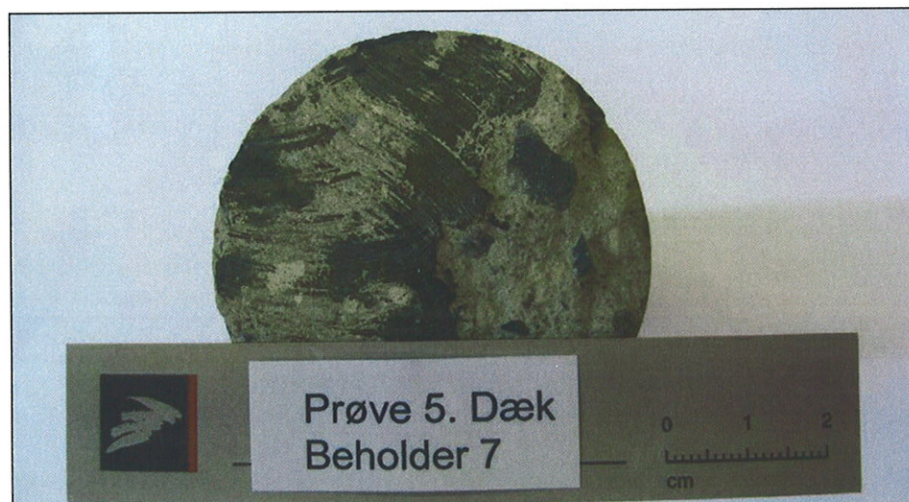
Sten: Afrundet til kantafrundet mørk flint og granitiske bjergarter, maks. diameter 30mm. Nogle hvide korn i mellemfraktion  
Pasta: Lys brunlig, relativ fast  
Luft: Lavt, enkelte større luftindeslutninger observeret  
Revner/defekter: 1 fin revne fra overflade til maks. dybde af 20mm. Revne har et bølget forløb og løber udenom sten.

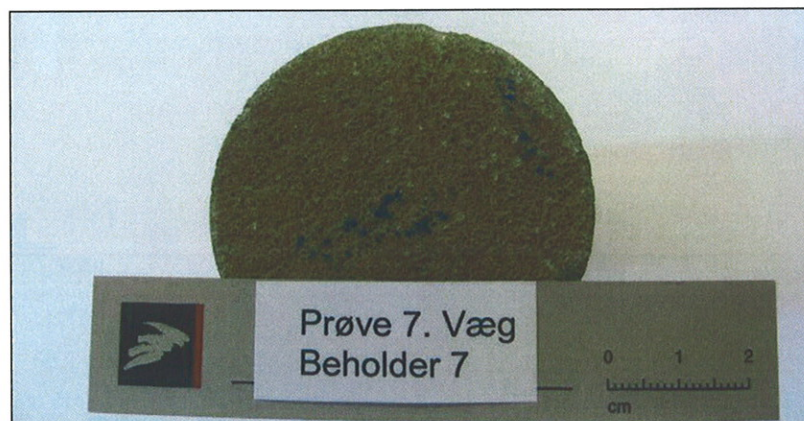
Lysfarvning af øverste 5mm af beton. Kerne er knækket. Sandsynligvis under transport

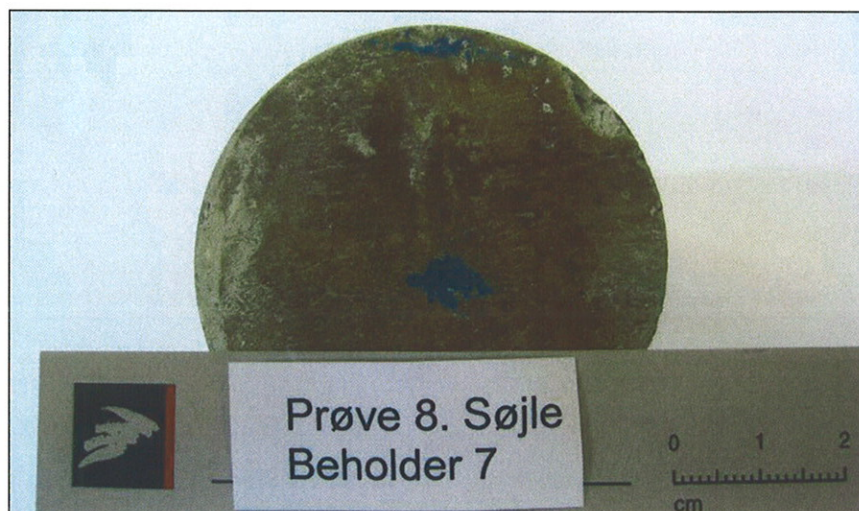
Kerne knækket ved modtagelse. Sandsynligvis under transport.

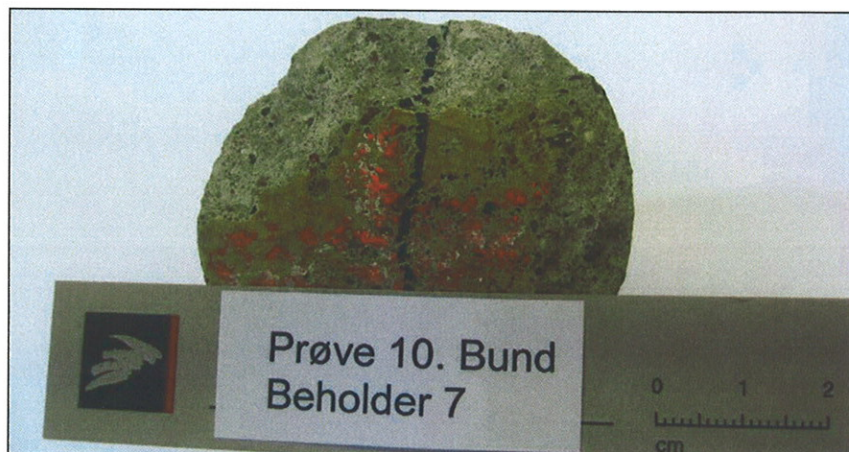
Mørtellag mister rød phenolphthalein-farve efter et par dage; er sandsynligvis delvist karbonatiseret

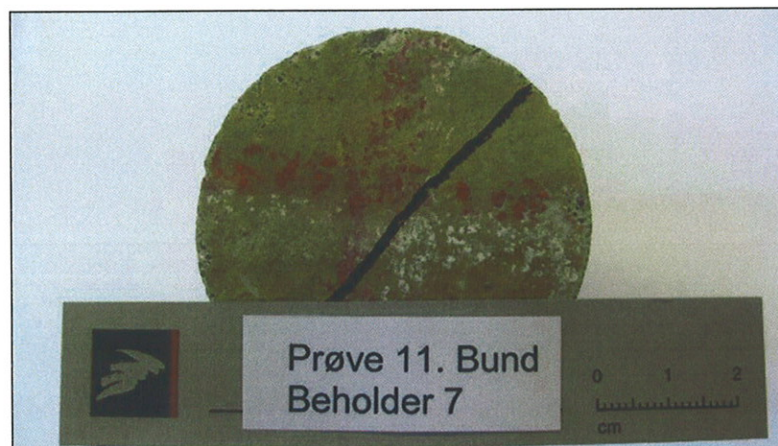
Mørtellag mister rød phenolphthalein-farve efter et par dage; er sandsynligvis delvist karbonatiseret

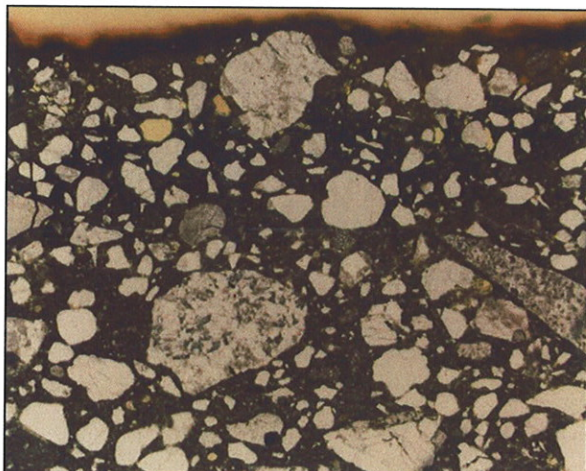
Position: Overflade

Øverste 5mm af betonen. Overfladen er påført en mørk substans. Der ses ingen revner. Billedet er taget i polariseret lys. Billedfeltet måler 5,94 x 4,75 mm

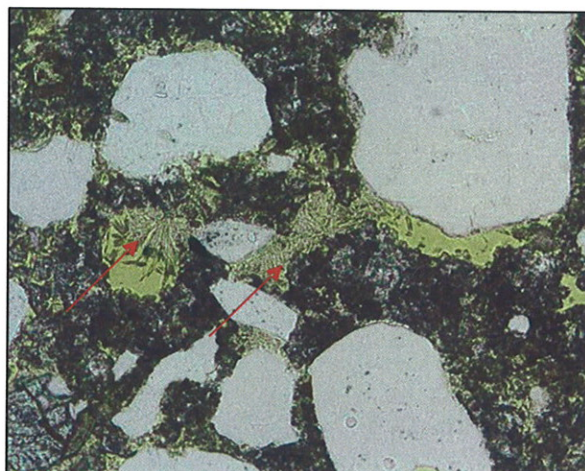
Mikroskopisk er der observeret en del ettringit i luftporer og pastadefekter i kernerne 1 og 12. Tilstedeværelsen af ettringit indikerer fugtbelastning.

Nåleformet ettringit ses i pasta defekter og luftporer. Billedet er taget i polariseret lys. Billedfeltet måler 0,95x0,76 mm

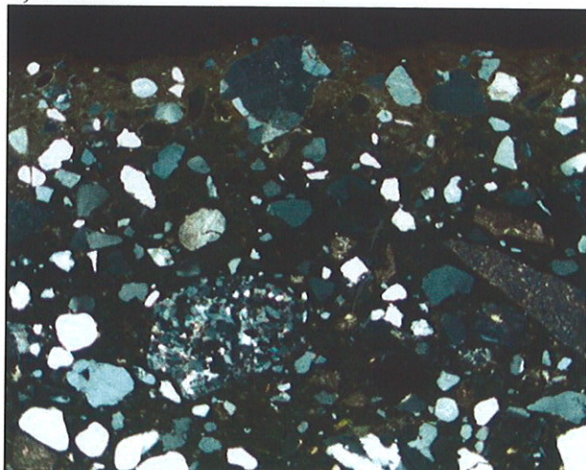
Overfladen af betonen er karbonatiseret (fremstår brunlig). Billedet er taget i dobbelt polariseret lys. Billedfeltet måler 5,94x4,75 mm

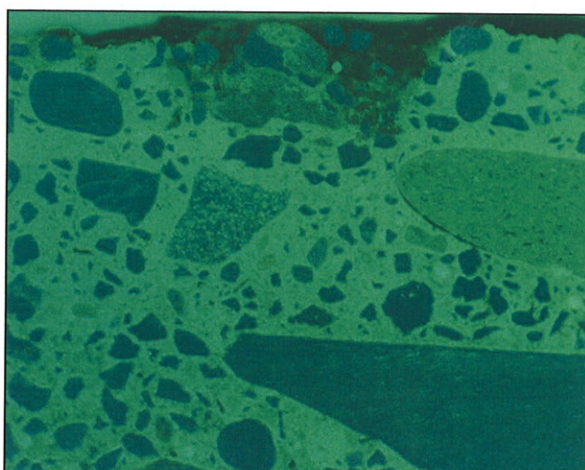
Overfladen af betonen set i fluorescerende lys. Den lysegrønne farve af pasta indikerer et høj v/c tal. Øverste 2,5mm har en højere porøsitet end resten af betonen. Billedet er taget i fluorescerende lys. Billedfeltet måler 5,94x4,74 mm

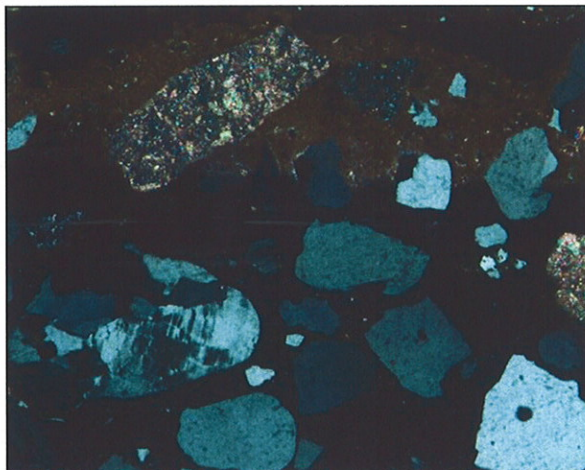
Position: Overflade

Overfladen af betonen er karbonatiseret (fremstår brunlig). Billedet er taget i dobbelt polariseret lys. Billedfeltet måler 1,9x1,52 mm

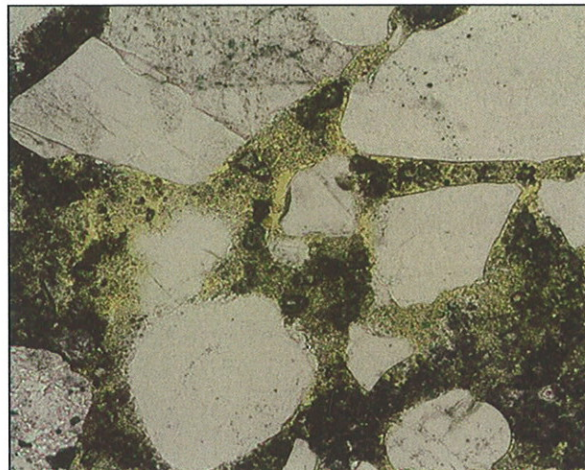
Inhomogen cement pasta med høj porøse kanaler (lyse gule). Billedet er taget i polariseret lys. Billedfeltet måler 0,95x0,76 mm

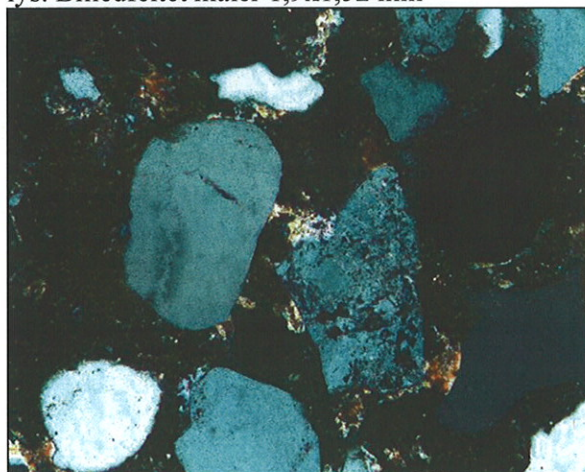
Cement pastaen indeholder relativt store calcium hydroxid krystaller (fremstår med orange farver). Billedet er taget i dobbelt polariseret lys. Billedfeltet måler 0,95x0,76mm

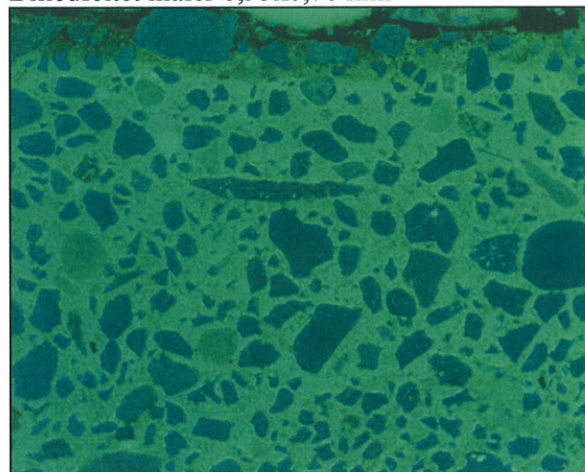
Overfladen af betonen set i fluorescerende lys. Den lysegrønne farve af pasta indikerer et høj v/c tal. Den øverste del af overfladen er imprægneret af materiale fra den mørke substans på overfladen. Billedet er taget i fluorescerende lys. Billedfeltet måler 5,94x4,74 mm

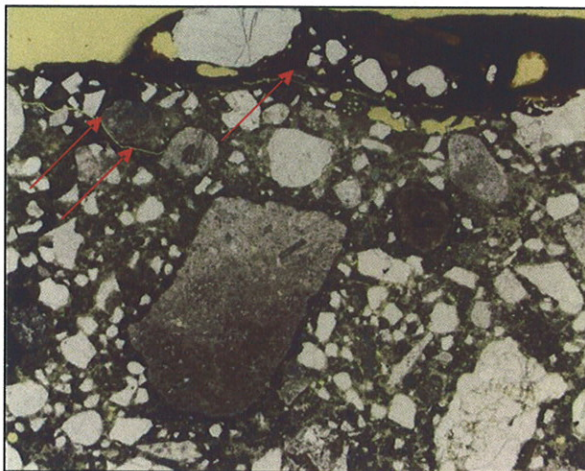
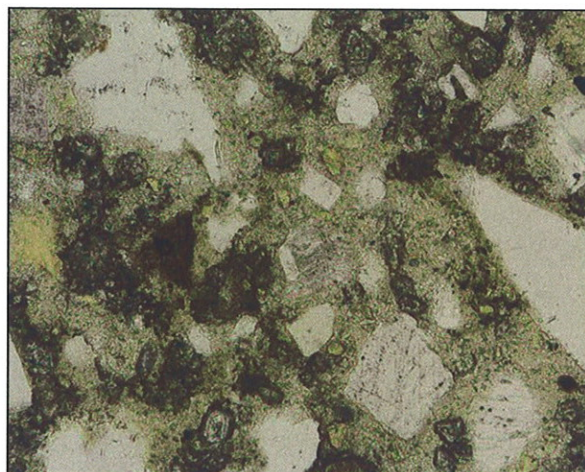
Position: Overflade

| Revner, overflade: | 3-4 fine revner i og vinkelret på overfladen. Max. dybde 21mm. 2 fine overflade parallelle revner observeret i de øverste 1,5mm af overfladen. |

Betonooverfladen med rester af en mørk substans. Der ses et par fine revner subparallel med overfladen. Billedet er taget i polariseret lys. Billedfeltet måler 5,94 x 4,75 mm

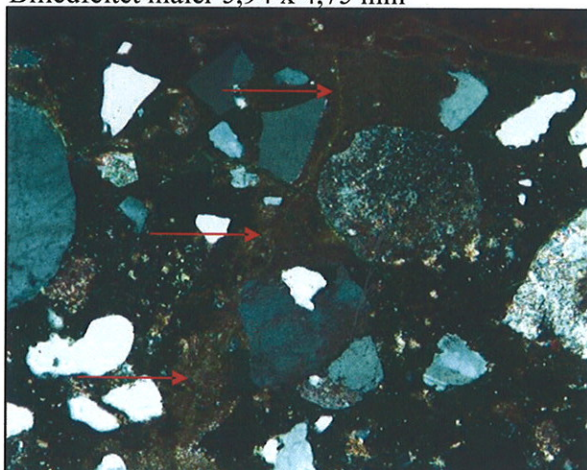
Betonooverfalden er kun ringe karbonatiseret. Der ses svag karbonatisering og pasta ned langs en fin revne vinkelret på overfladen. Billedet er taget i dobbelt polariseret lys. Billedfeltet måler 1,9x1,52 mm

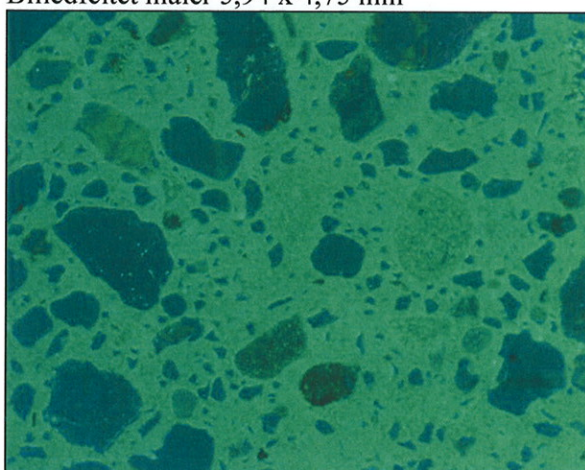
Område ca. 30mm fra overflade. Den lysegrønne farve af cement pastaen indikerer et høj v/c tal. Billedet er taget i fluorescerende lys. Billedfeltet måler 5,94x4,74 mm

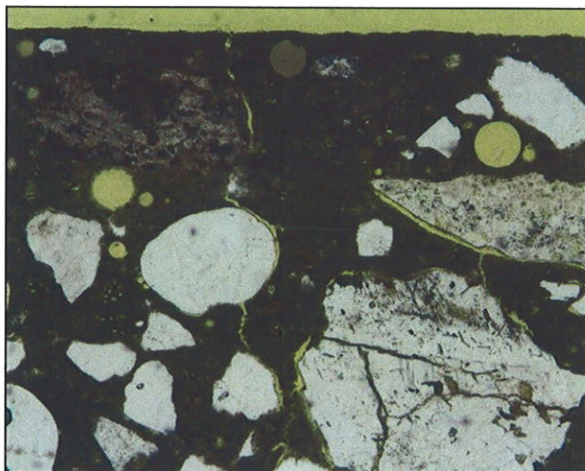
Position: Overflade

| Revner, overflade: | 3-4 fine plastiske revner i og vinkelret på overfladen. Max. dybde 2mm. En del små korte vedhæftningsrevner i den karbonatiserede zone |

Overfladen af betonen. Der ses et par fine, revner vinkelret på overfladen. Revnerne er tomme og løber udenom sten. Betonen indeholder lidt runde luftporer. Billedet er taget i polariseret lys. Billedfeltet måler 1,9x1,52 mm

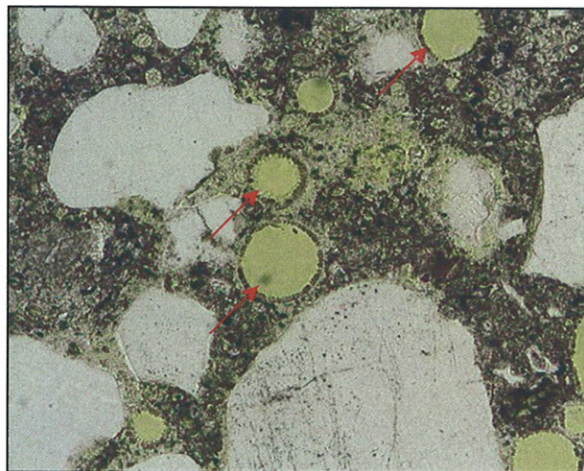
Betonen indeholder noget luft. Der ses nåleformet ettringit i kanten af næste alle luftporerne i betonen. Billedet er taget i polariseret lys. Billedfeltet måler 0,95x0,76 mm

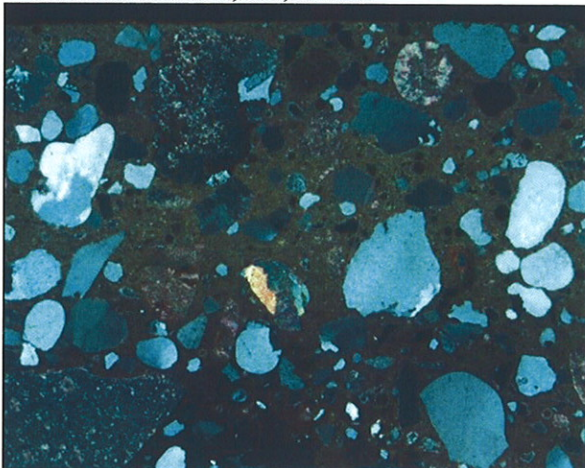
Karbonatiseret overflade af betonen. Den karbonatiserede pasta fremstår brunlig. Billedet er taget i dobbelt polariseret lys. Billedfeltet måler 5,94x4,75 mm

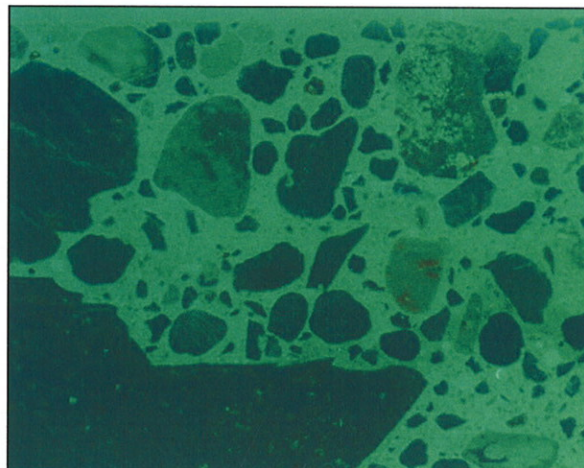
Overfladen af betonen set i fluorescerende lys. Den lysegrønne farve af pasta indikerer et høj v/c tal. Billedet er taget i fluorescerende lys. Billedfeltet måler 5,94x4,74 mm
