# Indledende ressourcekortlægning

**Sagsnavn:** EPHN AAK- Erhvervspark Harlev Nord, byggemodning ATR002 Skitseprojekt

**Adresse:** Gammel Mosevej 1a, Harlev J, 8462

**Dato:** 30.07.2024

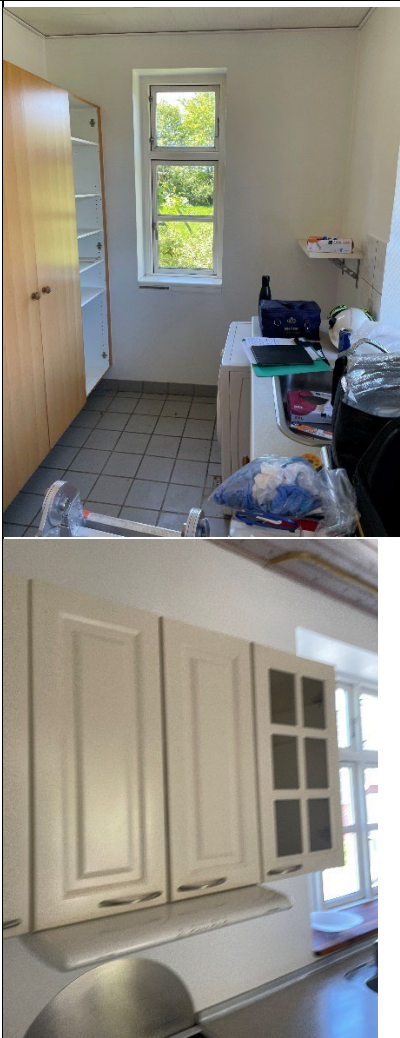
Materiale / Bygningsdel	Foto	Tilstand	Potentiale	Omfang / estimeret mængde	Bemærkning	Anbefaling
<b>Bygning 1</b>						
Inventar med maling og lak i bryggers og køkken

Intakt – få brugsspor Uforurenet	Direkte genbrug	3 sæt	Forefindes i bryggers, bad og køkken	Direkte genbrug.

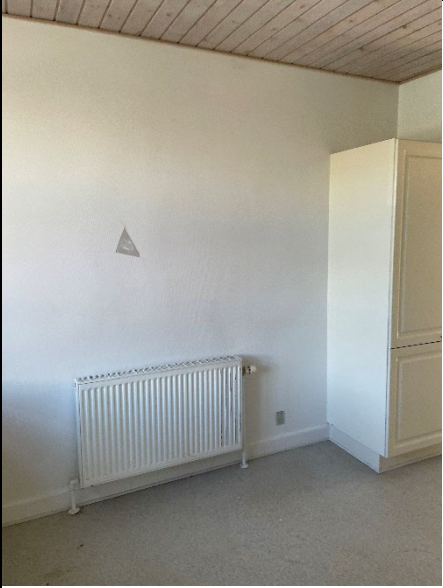
Materiale / Bygningsdel	Foto	Tilstand	Potentiale	Omfang / estimeret mængde	Bemærkning	Anbefaling
Radiatorer

<p>Få brugsspor Uforurenet</p>	<p>Direkte genbrug /genanvendelse</p>	<p>14 stk.</p>	<p>Forskellige længder og størrelser</p>	<p>Direkte genbrug</p>
Vinduesplade af sten

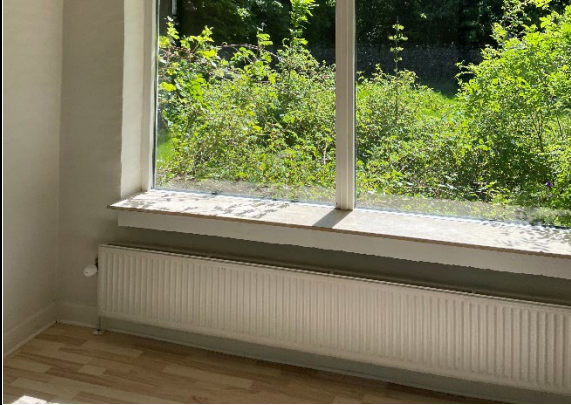
<p>Intakt Uforurenet</p>	<p>Direkte genbrug</p>	<p>1 stk.</p>	<p>Forefindes i stuen ved indhacket</p>	<p>Direkte genbrug</p>

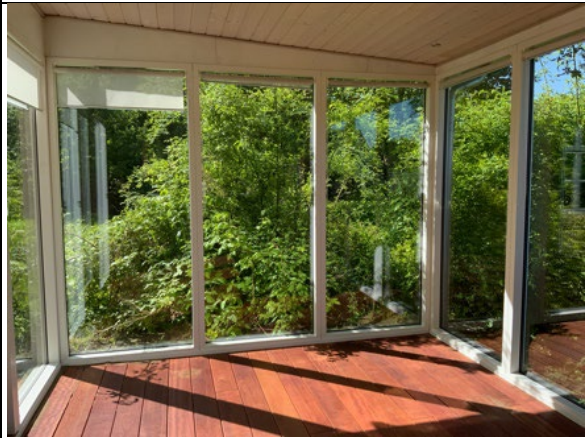
Intakt glas Dateret 07/2014	Direkte genbrug	14 glasruder	Kan anvendes til direkte genbrug i samme funktion (udestue)  Der er 3 døre med ruder i.  Forefindes i udestuen	Direkte genbrug

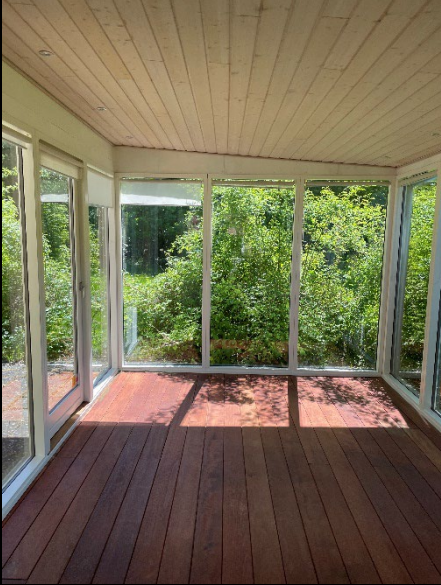
Materiale / Bygningsdel	Foto	Tilstand	Potentiale	Omfang / estimeret mængde	Bemærkning	Anbefaling
Trægulv, udestue

Intakte brædder, lakeret	Direkte genbrug	18 m <sup>2</sup>	Uforurenet	Direkte genbrug
Toilet og badekar

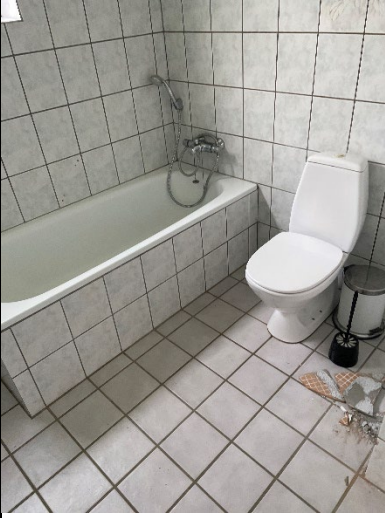
Intakt	Direkte genbrug / genanvendelse	1 stk. badekar 2 stk. toiletter	Uforurenet	Direkte genbrug

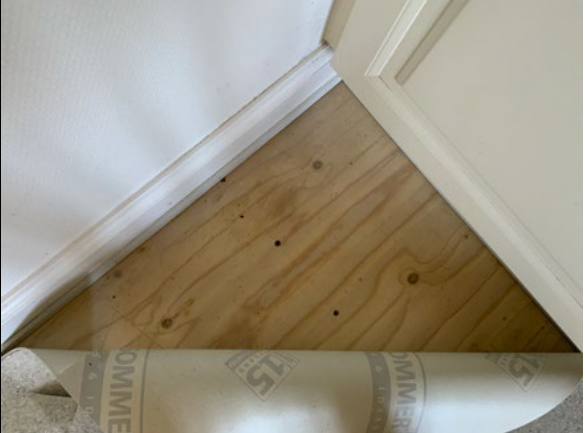
Materiale / Bygningsdel	Foto	Tilstand	Potentiale	Omfang / estimeret mængde	Bemærkning	Anbefaling
Trægulve

Intakt, ubehandlet træ	Direkte genbrug	20 m <sup>2</sup>	Ubehandlet, uforurenet  Forefindes på gulve under uforurenet vinyl i køkkenet og under forurenet vinyl på bad på 1. sal	Direkte genbrug
Trægulv med lak.

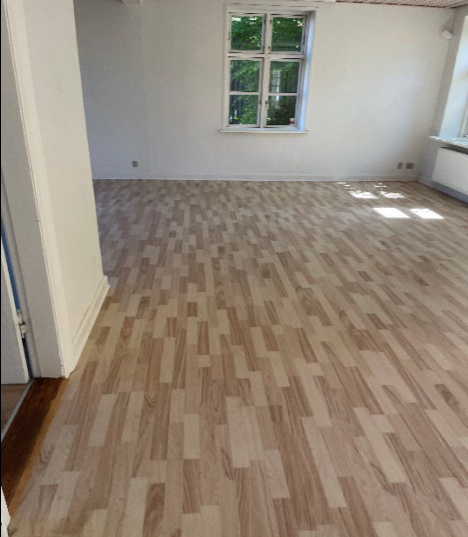
Intakt, lakeret	Direkte genbrug	80 m <sup>2</sup>	Trægulvet er Uforurenet  Under trægulvet ses der grå spartel, som er uforurenet  Forefindes i stue og rum 1 i stueetagen.	Direkte genbrug.

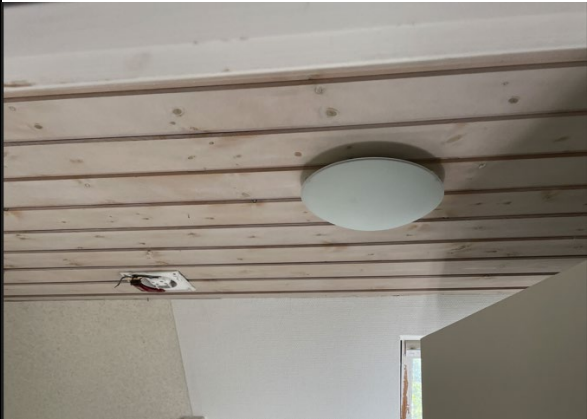
Materiale / Bygningsdel	Foto	Tilstand	Potentiale	Omfang / estimeret mængde	Bemærkning	Anbefaling
Ludbehandlet/ Loftbrædder

Intakte brædder Uforurenet	Direkte genbrug	120 m <sup>2</sup>	Forefindes i stueetagen på loftet i køkken, stue, udestue, opgang, entre  Forefindes på 1.sal på loftet i bad og soveværelse	Direkte genbrug
Loftbrædder med maling

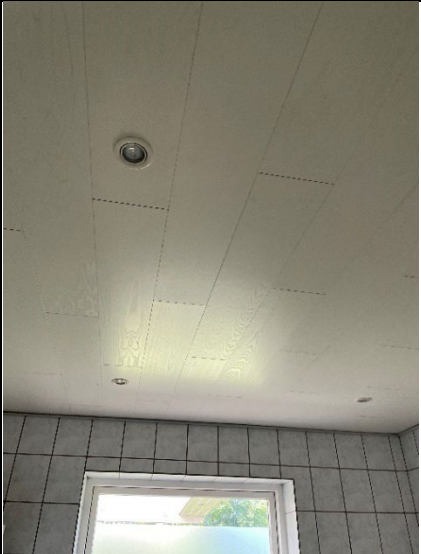
Intakte brædder, malet	Direkte genbrug		Uforurenet  Forefindes i bryggers, og rum 1 og bad i stueetagen	Direkte genbrug

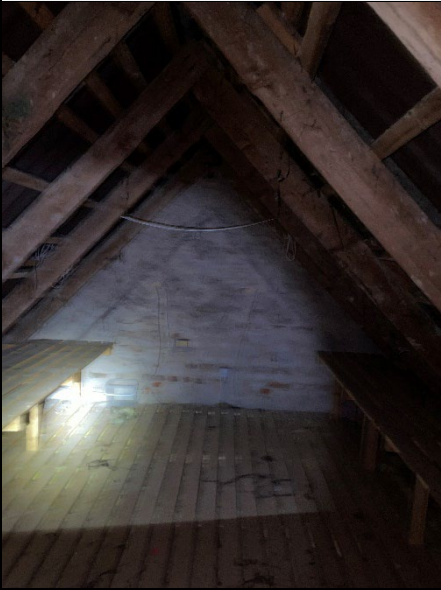
Materiale / Bygningsdel	Foto	Tilstand	Potentiale	Omfang / estimeret mængde	Bemærkning	Anbefaling
Træspær

Intakt, ubehandlet	Genbrug	Samtlige. Bygningens areal er 135 m <sup>2</sup>	Ubehandlet	Genbrug
Mursten, gule

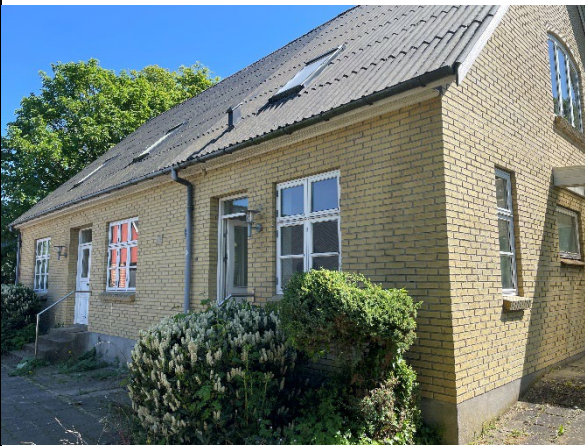
Intakte	Genbrug	ca. 7200 stk.	Murstenene skal renses for mørtel. 2-3 mm af fugen på murstenen er cementmørtel, resten er kalkbaseret mørtel.	Genbrug efter afrensning

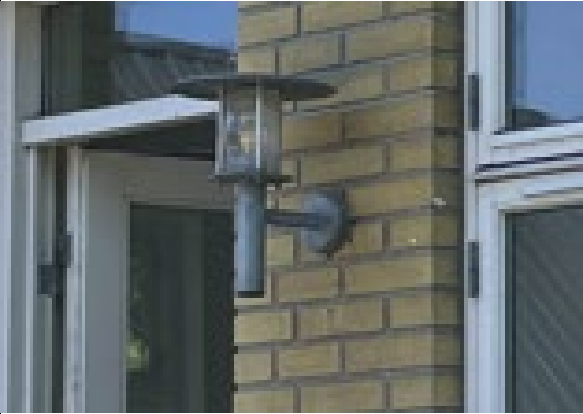
Materiale / Bygningsdel	Foto	Tilstand	Potentiale	Omfang / estimeret mængde	Bemærkning	Anbefaling
Lamper

Intakt, metal	Direkte genbrug	2 stk.	Ubehandlet	Direkte genbrug
Gelænder

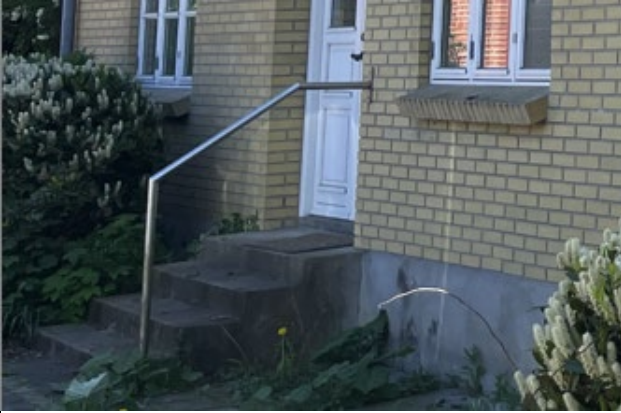
Intakt - få brugsspor	Direkte genbrug	2 stk.	Ubehandlet	Direkte genbrug

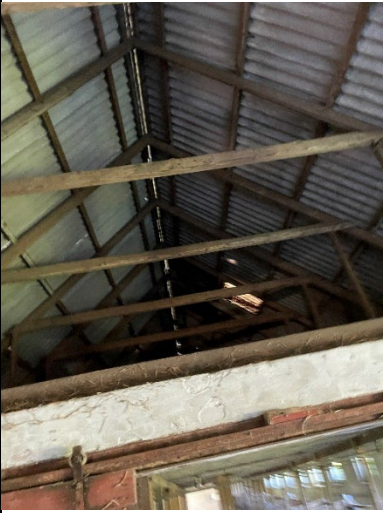
Materiale / Bygningsdel	Foto	Tilstand	Potentiale	Omfang / estimeret mængde	Bemærkning	Anbefaling
<b>Bygning 2</b>						
Spær af træ

Intakte, ubehandlede	Genbrug	Samtlige af bygningen.  Bygningens areal er 364 m <sup>2</sup>	Tagpladerne på bygningen er asbestholdige.  Spærreerne skal rengøres grundigt for at fjerne evt. asbestfibre.	Genbrug, hvis asbestfibre kan fjernes.
<b>Bygning 3</b>						
Støbejernsvinduer

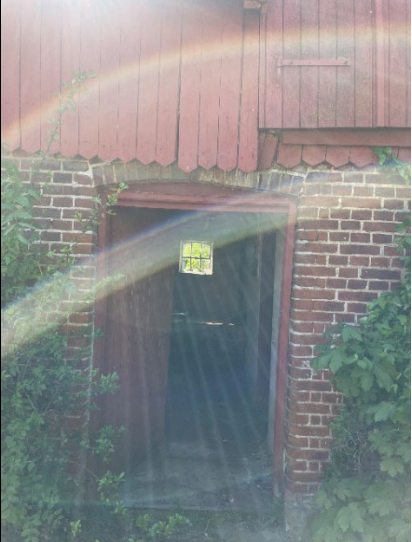
Intakt, malet	Direkte genbrug	5 stk.	Uforurennet	Direkte genbrug

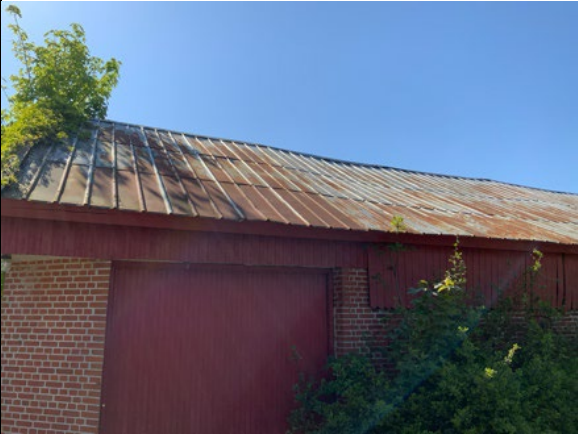
Materiale / Bygningssdel	Foto	Tilstand	Potentiale	Omfang / estimeret mængde	Bemærkning	Anbefaling
Ubehandlet metal tag

Ubehandlet. Delvist rustne	Genbrug	ca. 50 m <sup>2</sup>	Rustne og halvbøjede	Direkte genbrug
<b>Bygning 4</b>						
Spær af metal

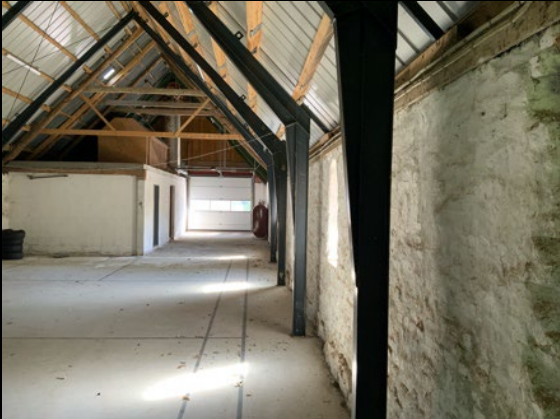
Intakte, malede	Enten smeltes om eller genbruges direkte	Ca. 8 stk	Sort maling, som er uforurenet med PCB	Genbruges direkte eller smeltes om.

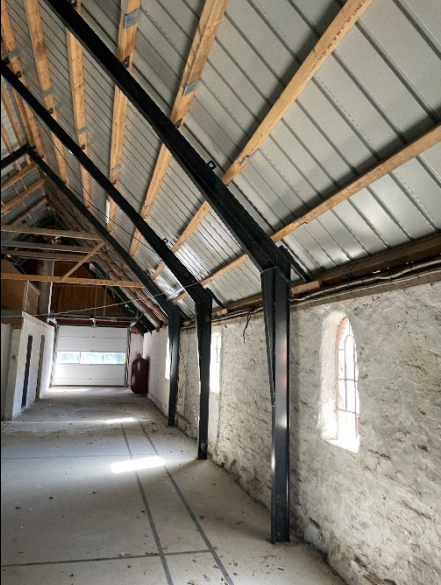
Materiale / Bygningsdel	Foto	Tilstand	Potentiale	Omfang / estimeret mængde	Bemærkning	Anbefaling
Trælægter

Intakt, Ubehandlet træ	Direkte genbrug	Samtlige for bygningen.	Trælægterne er ikke blevet mål og derfor et estimat.	Direkte genbrug
Vinduesplade – skiffer

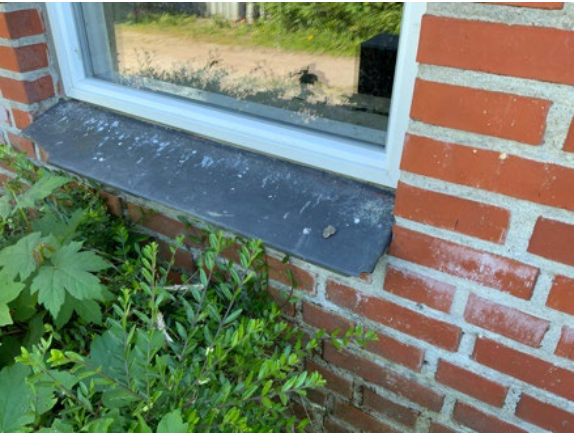
Delvis intakte	Direkte genbrug efter rengøring	Ikke dokumenteret men estimeret 4 stk.	Naturskiffer	Efter rengøring, kan genbruges direkte

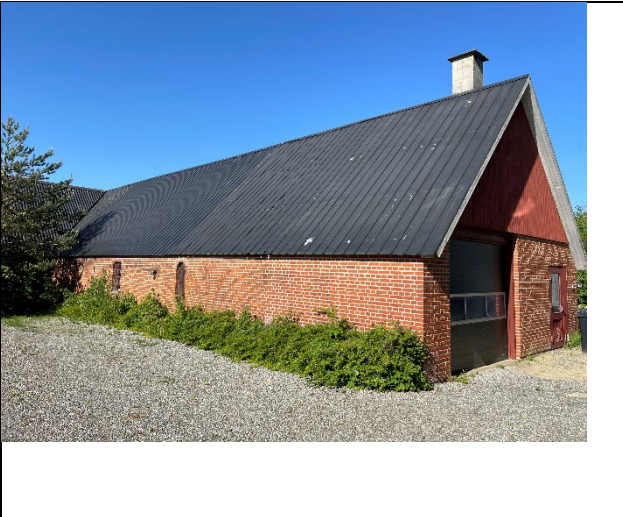
Materiale / Bygningsdel	Foto	Tilstand	Potentiale	Omfang / estimeret mængde	Bemærkning	Anbefaling
<b>Bygning 2, 3, 4, udvendigt</b>						
Røde mursten på alle tre bygninger

Intakte	Efter rengøring af mørtel – direkte genbrug	Ca. 26.000 stk	Cementmørtel de første 2-3 mm. Resten mørtel	Efter rens af mursten kan de genbruges.
Metaltag på bygning 4

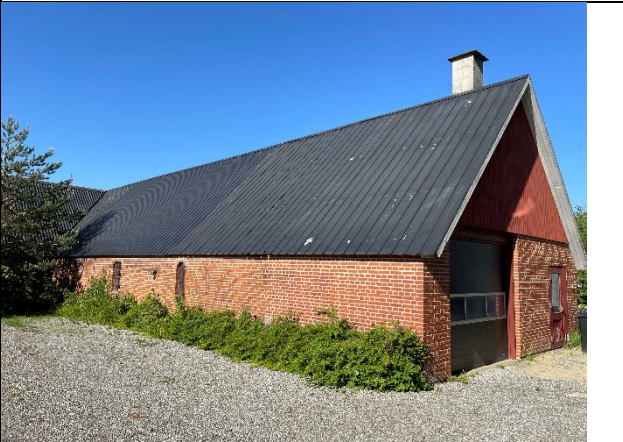
Intakt, malet	Genbrug	Ca. 380 m <sup>2</sup>	Maling er uforurenet	Genbrug
<b>Bygning 5 og 6</b>

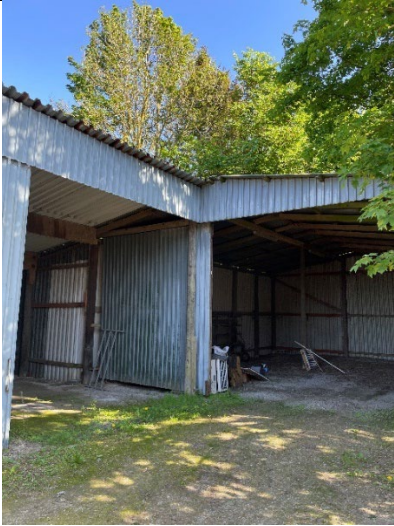
Materiale / Bygningsdel	Foto	Tilstand	Potentiale	Omfang / estimeret mængde	Bemærkning	Anbefaling
Metal på facade og tag

Intakte, malerbehandlet	Direkte genbrug	Ca. 260 m <sup>2</sup> facade Ca. 234 m <sup>2</sup> tag	Uforurennet	Direkte genbrug
Spær af træ i bygning 6

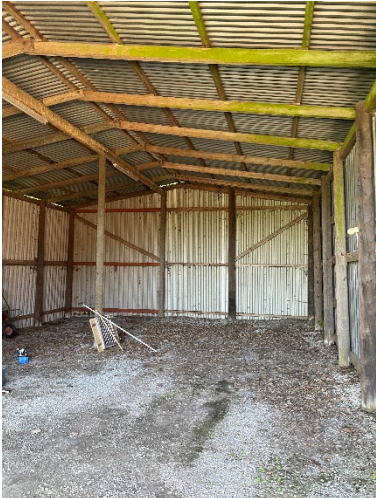
Intakte, ubehandlede	Direkte genbrug	Samtlige af bygningens areal. Bygningens areal er 110 m <sup>2</sup>	Uforurennet	Genbrug
