# Prøvningsrapport

RAPPORTNUMMER:  
229980

| <b>Emne:</b> | 4 gule genbrugssten uden nummerering eller tekst. Foto af stenene kan ses i bilag 1. |

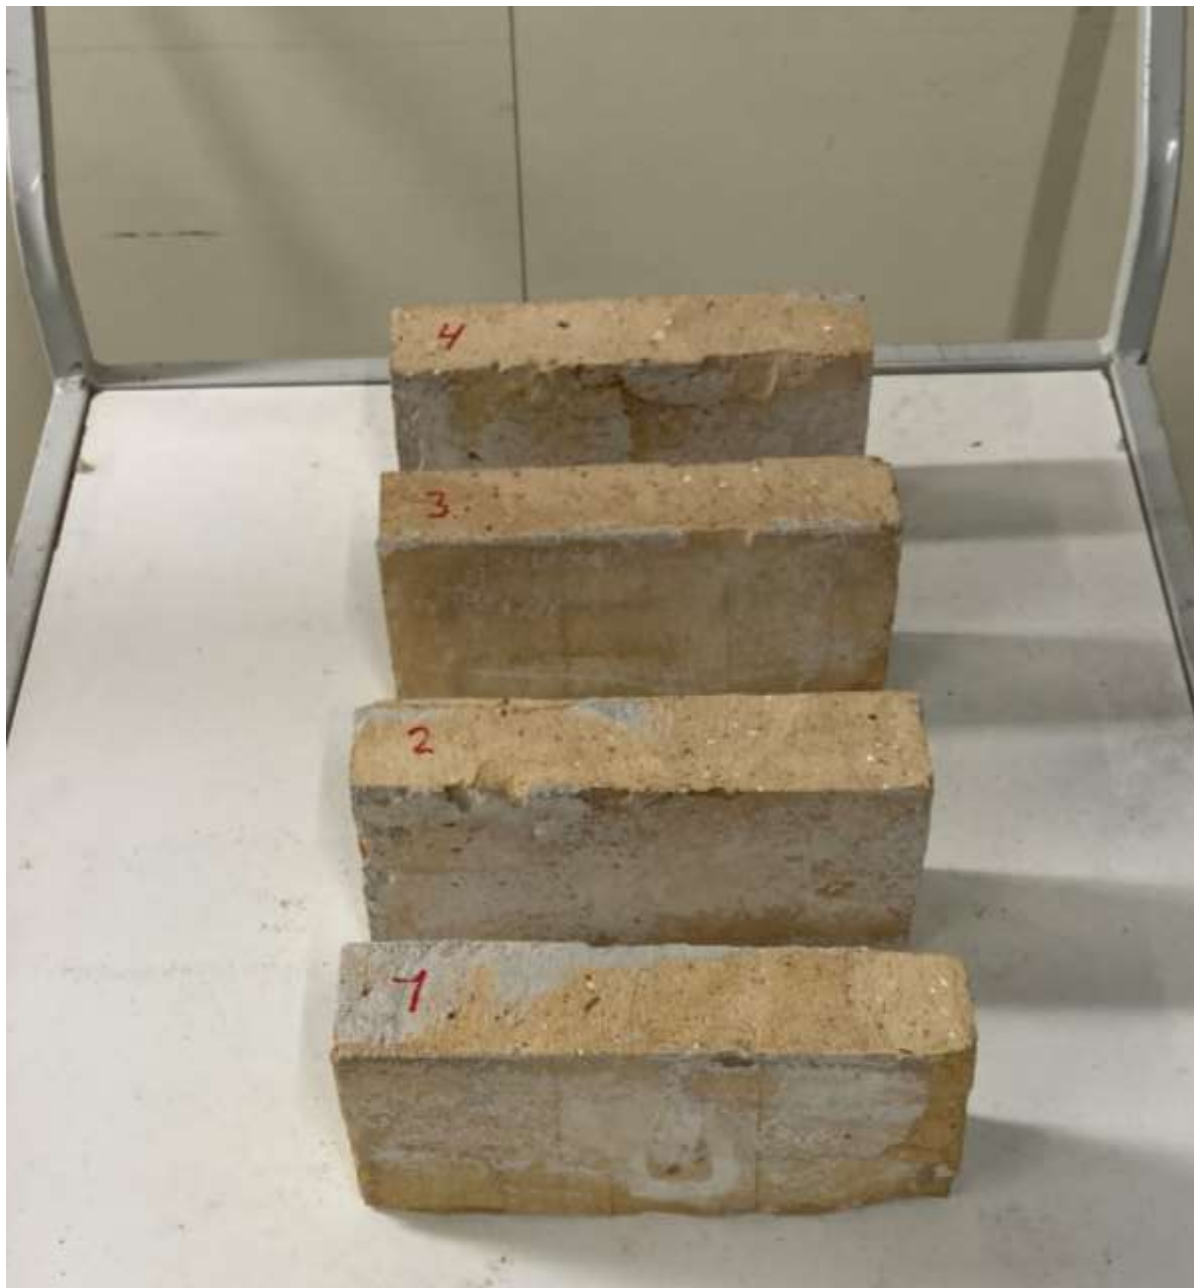
*Foto 1*

Murstenene er udtaget fra eksisterende bygning. Der kan derfor være mursten, der har mindre skader i form af manglende hjørner og afskalninger på siderne. De manglende hjørner og afskalninger er ikke fradraget i det beregnede belastede areal.
