# Test af genbrugsvingetegl

Fra Åhaven Odense til Nye MSB boliger\_Etape 1  
2024\_Nybyggeri

**TEKNOLOGISK**  
**INSTITUT**

**Opgave nr.:** 316474

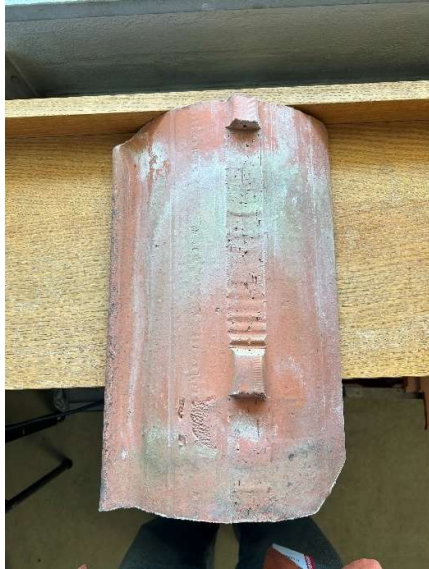
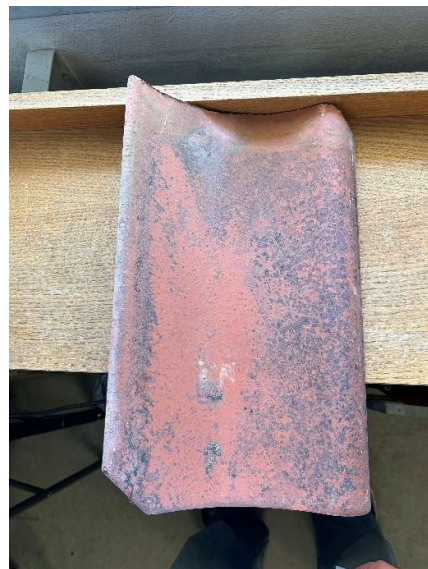
Foto 1

*Sten 1: Biologisk vækst, næsten ingen mørtelrester*

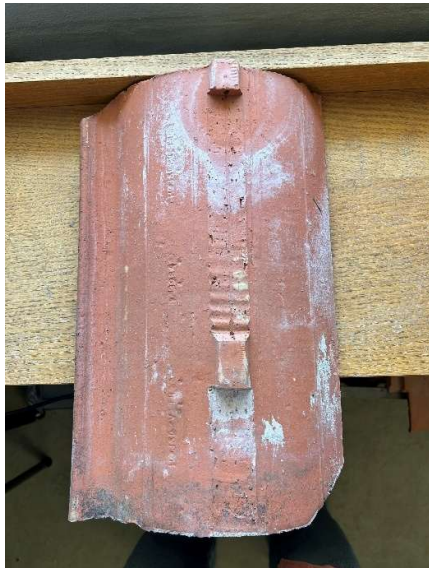
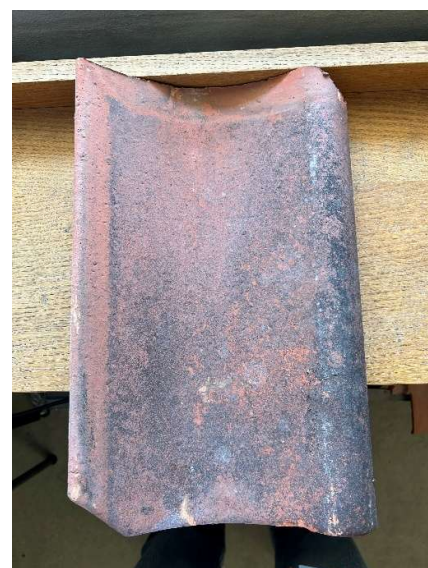
Foto 2

*Sten 2: Biologisk vækst, lidt mørtelrester, små nyere afslag*

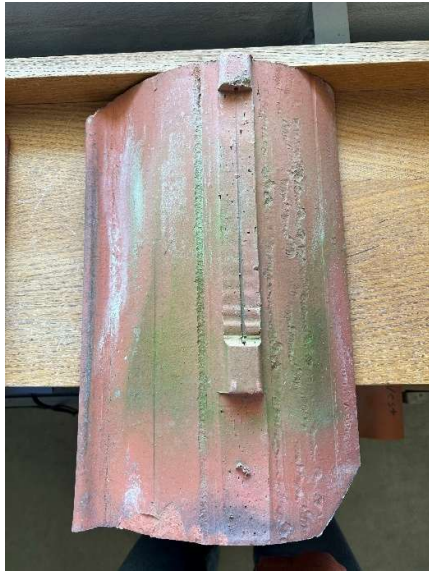
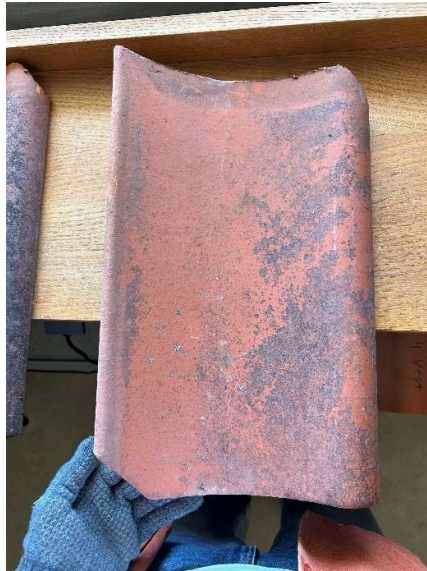
Foto 3

Sten 3: Biologisk vækst, næsten ingen mørtelrester, ældre afslag

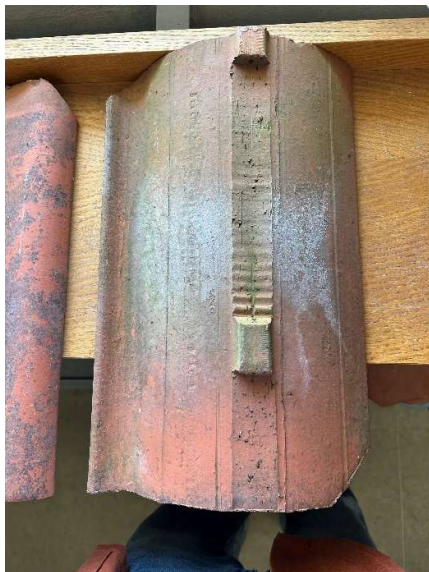
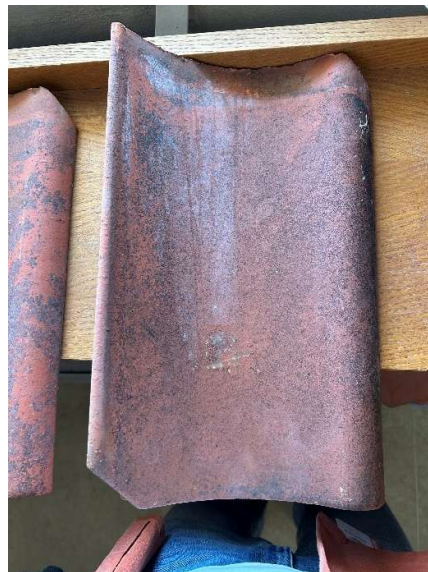
Foto 4

Sten 4: Biologisk vækst, næsten ingen mørtelrester, små nyere afslag

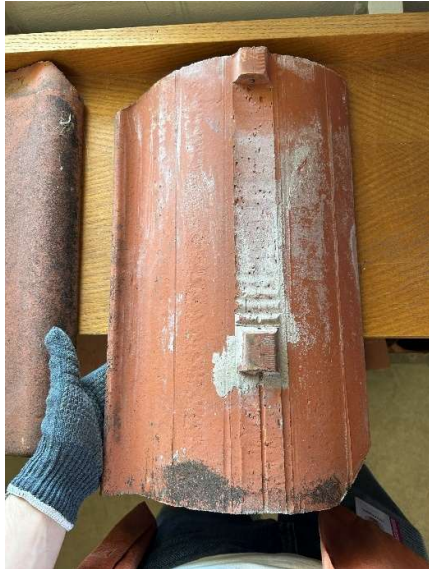
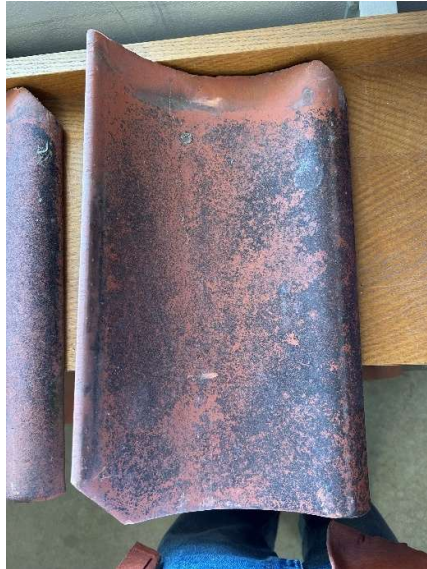
Foto 5

Sten 5: Biologisk vækst, mørtelrester

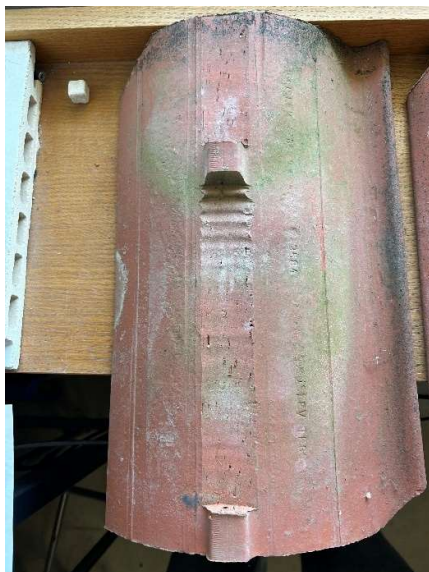
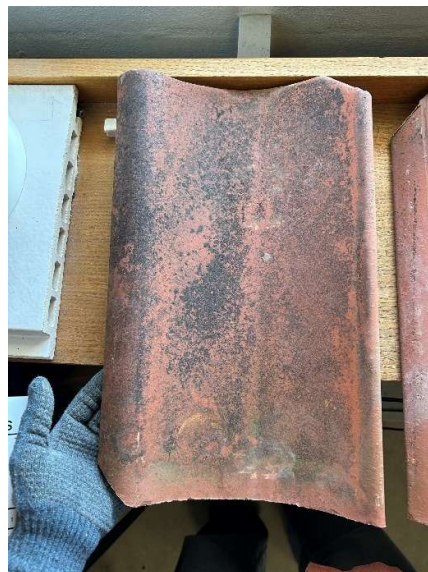
Foto 6

Sten 6: Biologisk vækst, næsten ingen mørtelrester

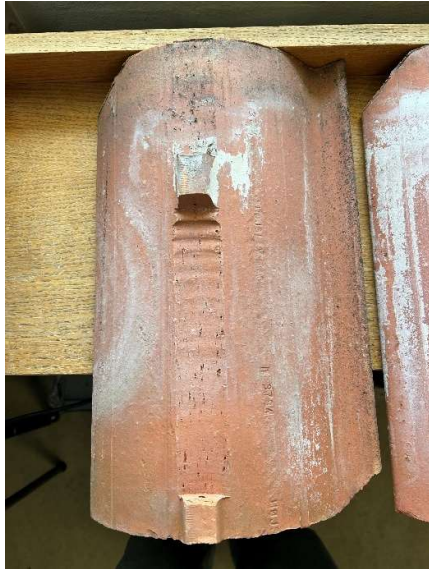
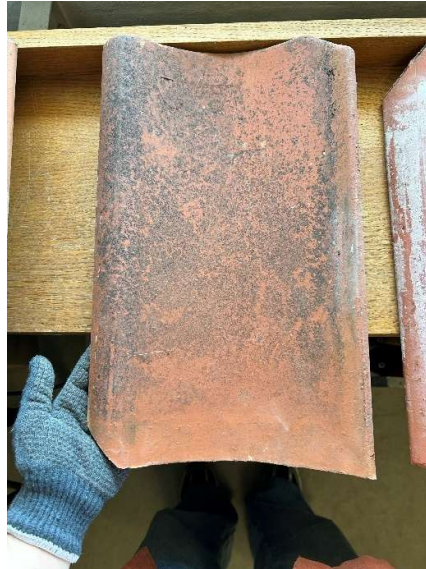
Foto 7

Sten 7: Biologisk vækst, lidt mørtelrester

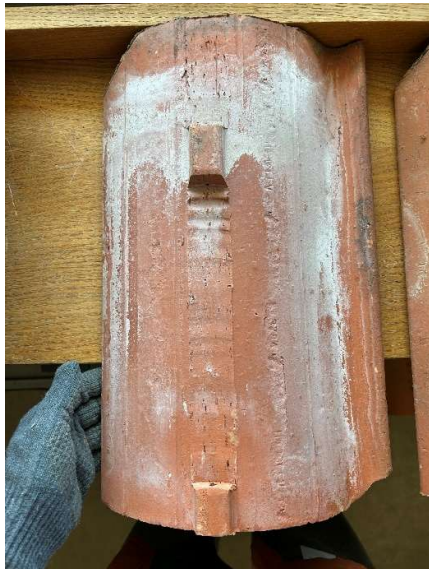
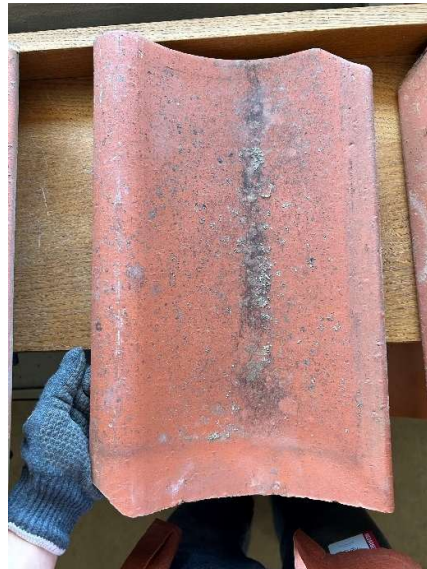
Foto 8

Sten 8: Biologisk vækst, mørtelrester

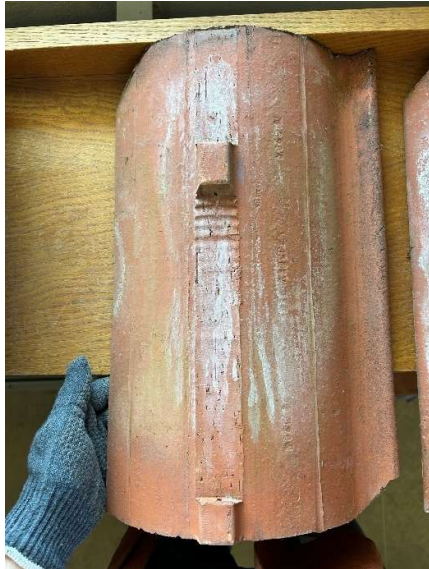
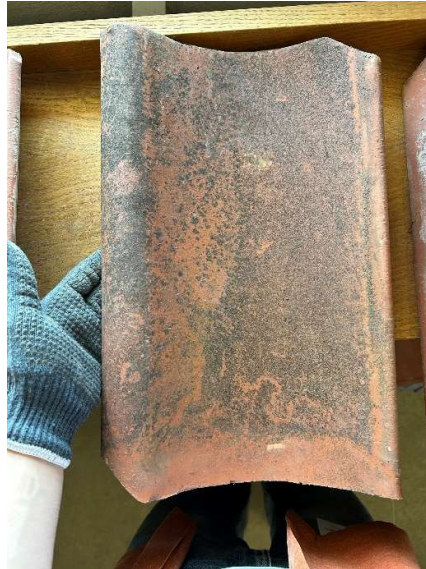
Foto 9

*Sten 9: Biologisk vækst, lidt mørtelrester*

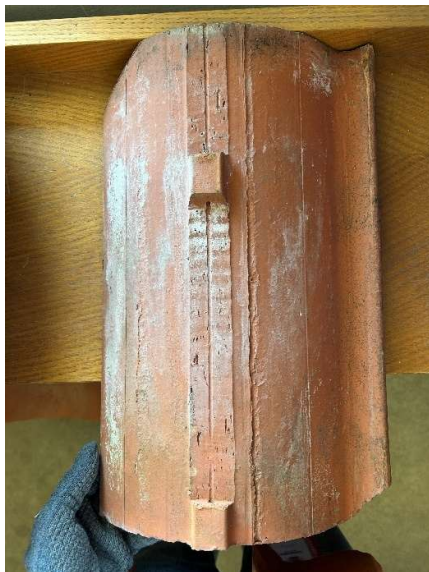
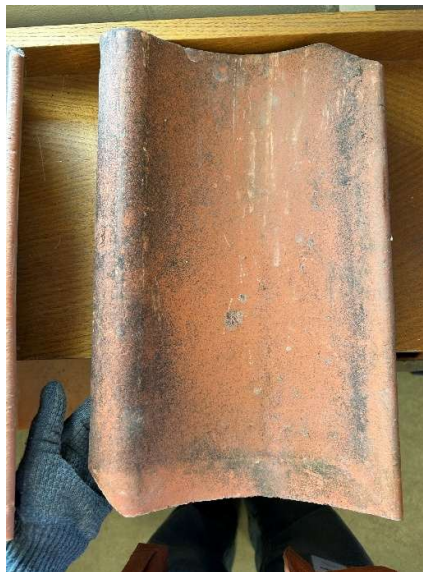
Foto 10

*Sten 10: Biologisk vækst, lidt mørtelrester*

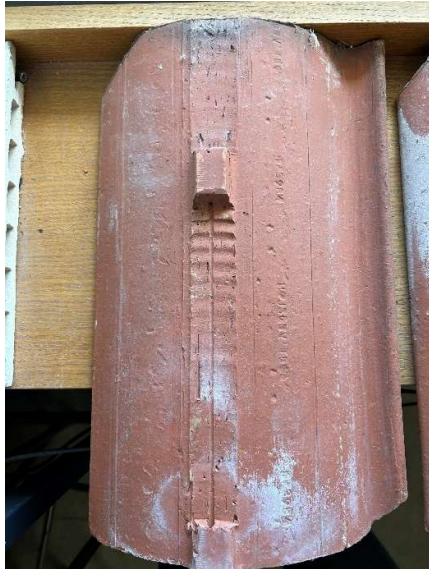
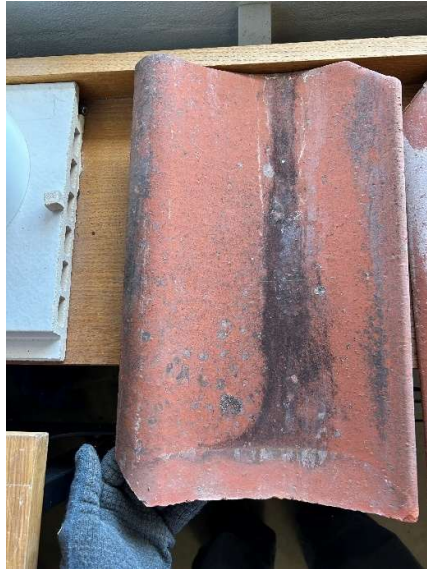
Foto 11

Sten 11: Biologisk vækst, næsten ingen mørtelrester

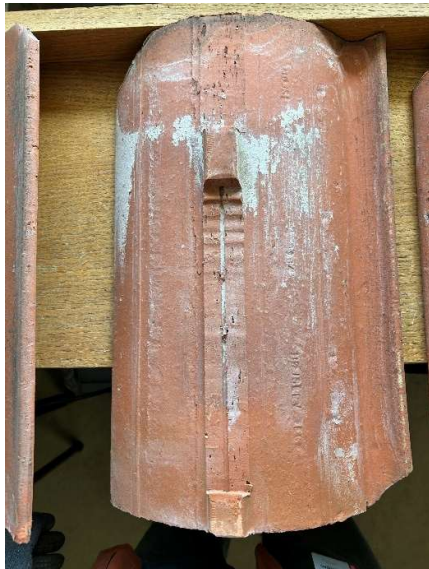
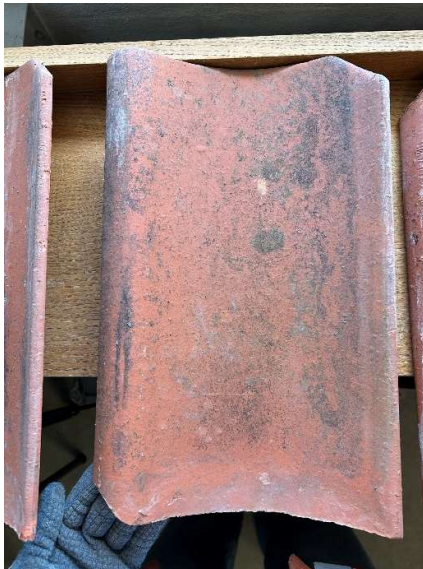
Foto 12

Sten 12: Biologisk vækst, lidt mørtelrester

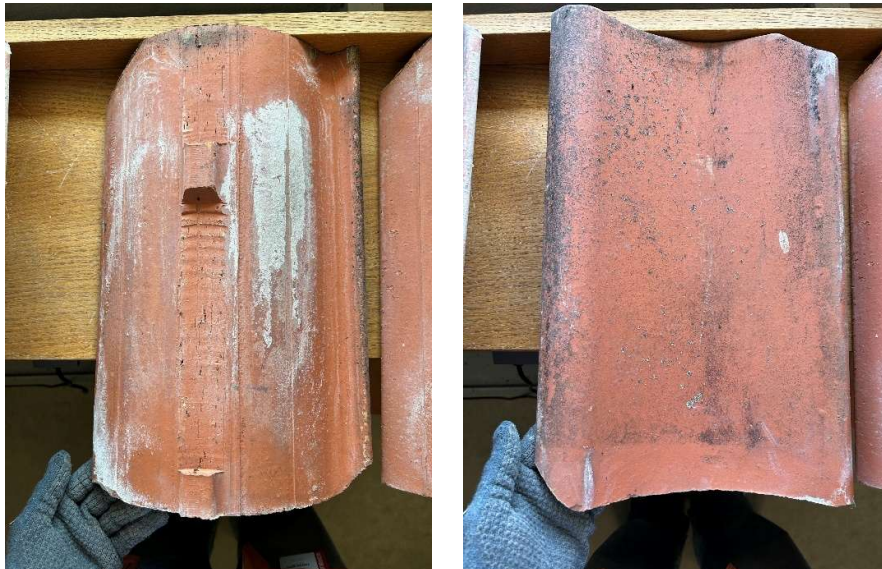
Foto 13

*Sten 13: Biologisk vækst, lidt mørtelrester, ældre afslag*

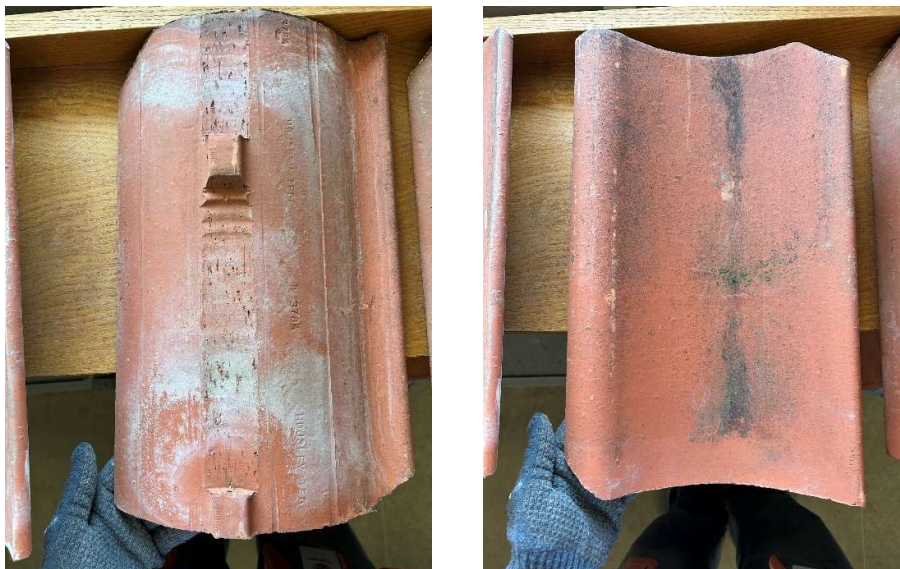
Foto 14

*Sten 14: Biologisk vækst, lidt mørtelrester*

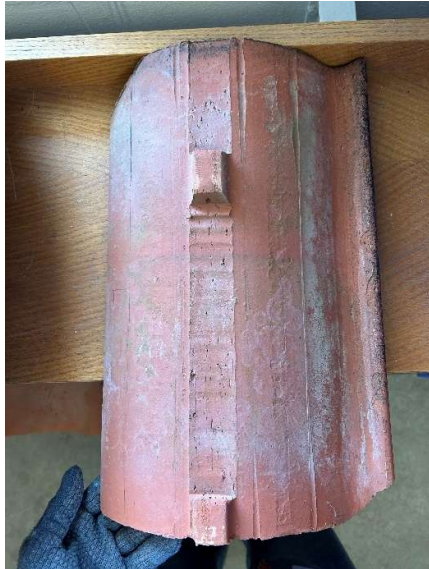
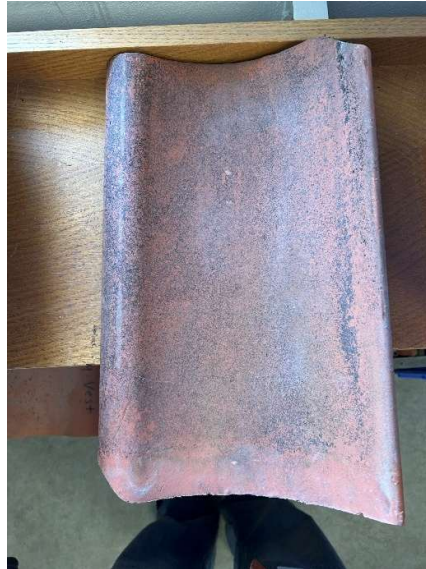
Foto 15

*Sten 15: Biologisk vækst, næsten ingen mørtelrester*
