# **Tinghøj Højdebeholder**

## **Undersøgelse af betonkvalitet**

*Taastrup, den 22. august 2007  
Ordrenr.: 217810*

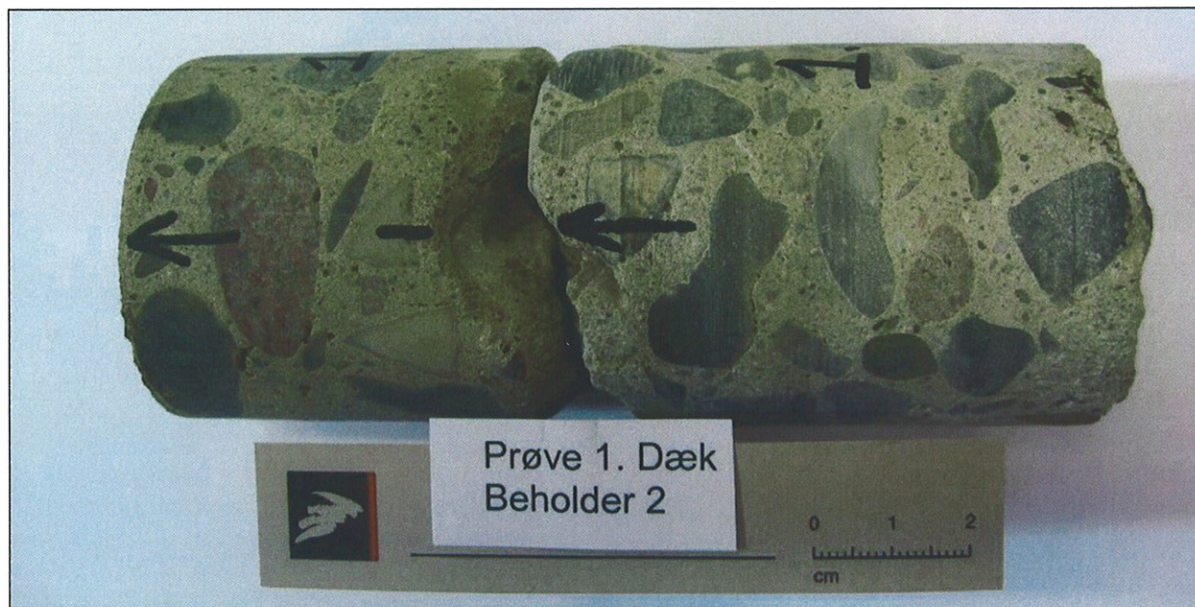
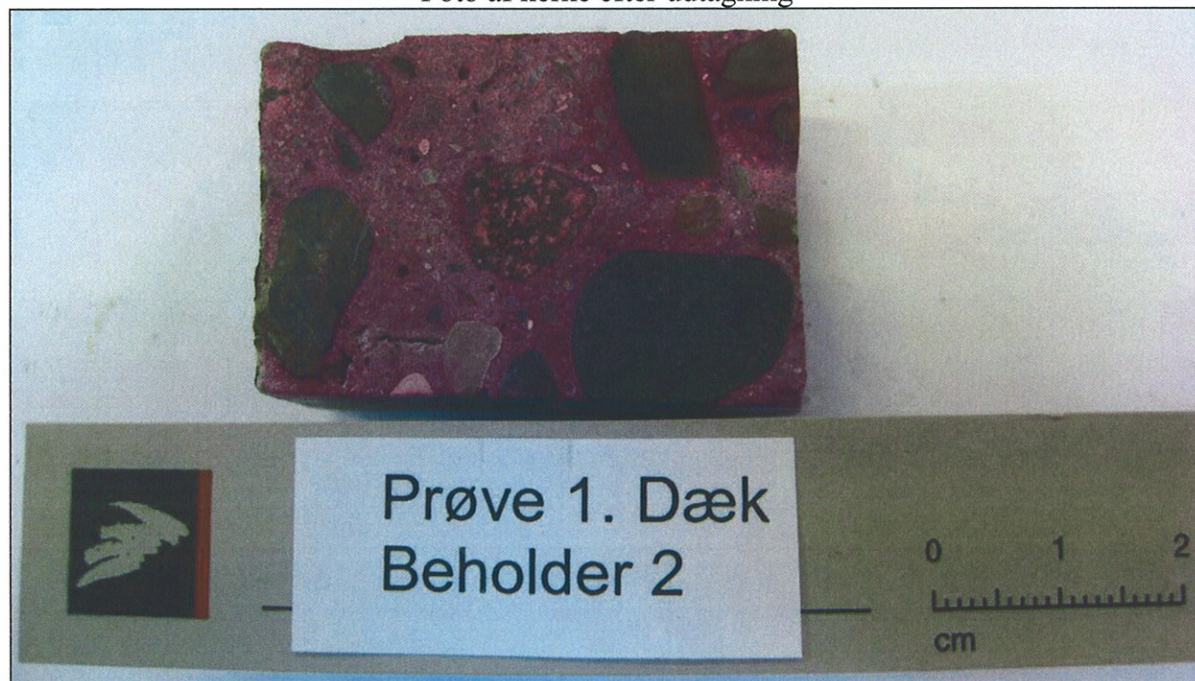
Kerne nr.: 1

Sten: Afrundet til kantafrundet mørk flint og granitiske bjergarter, maks. diameter 30mm. Nogle hvide korn i mellemfraktion  
Pasta: Lys brunlig, relativ fast  
Luft: Lavt, enkelte større luftindeslutninger observeret  
Revner/defekter: 1 observeret i overfladen til maks. dybde af 20mm. Løber omkring tilslag og har et bølget forløb.

| 1 | Ø 12mm, dæklag 75mm, ingen rust observeret |
| 2 | Ø ?mm, dæklag 135mm, aftryk i bund af kerne, ingen rust |

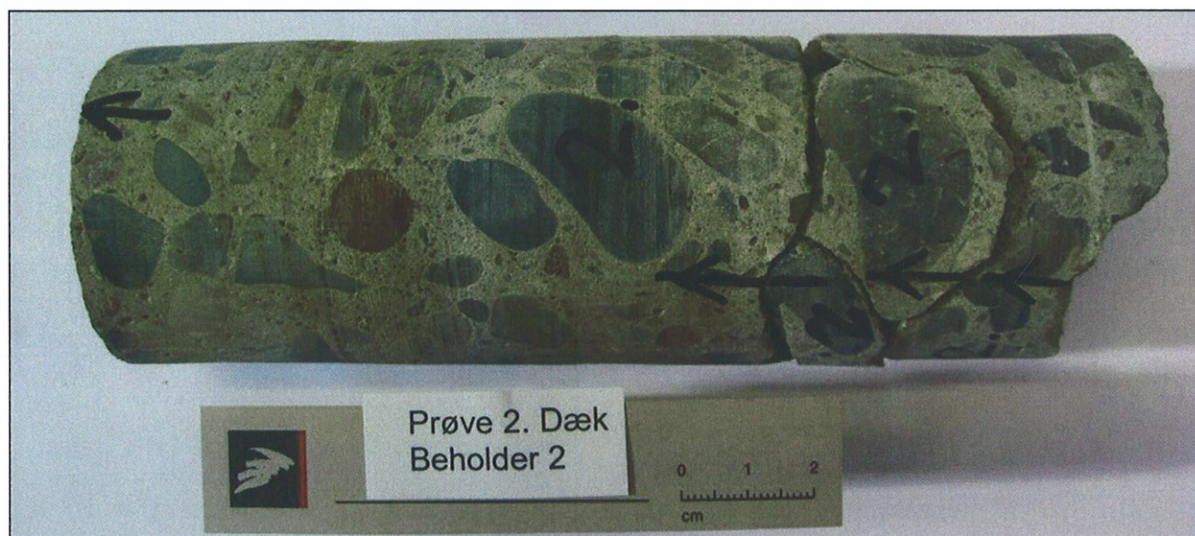
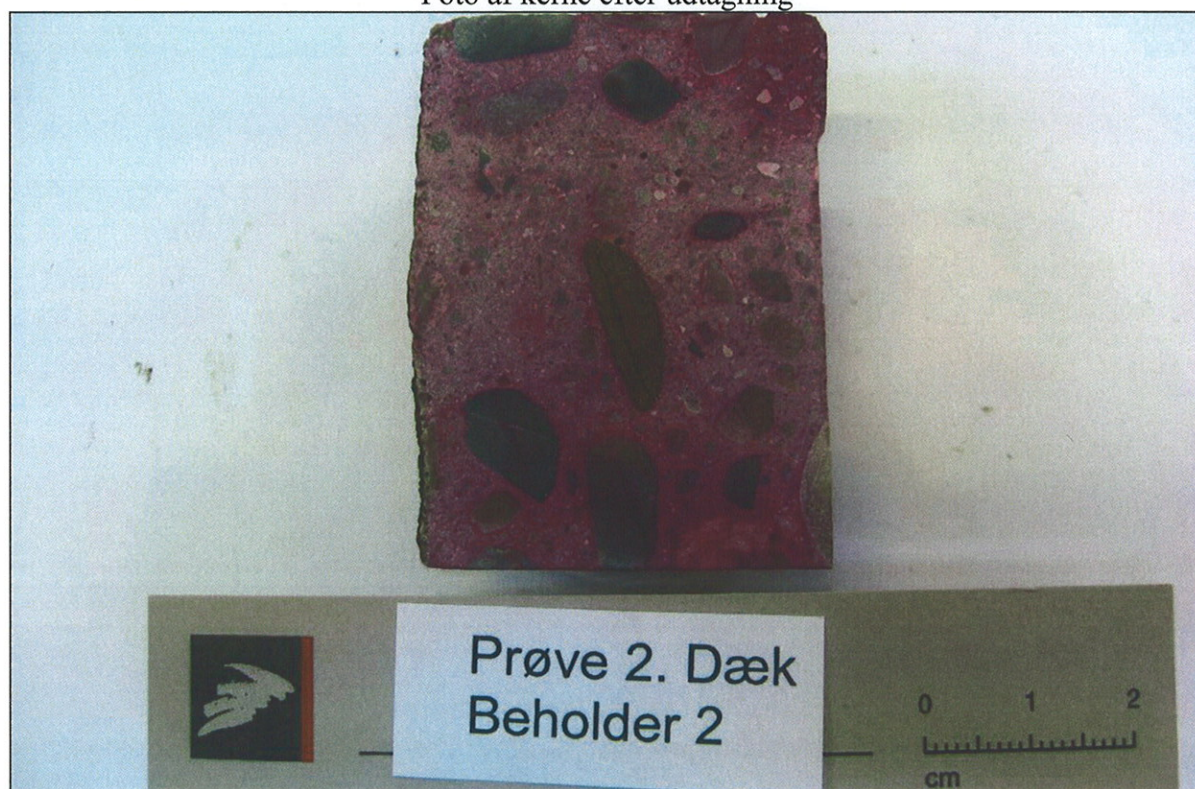
Kerne nr.: 2

Sten: Afrundet til kantafrundet mørk flint og granitiske bjergarter, maks. diameter 30mm. Nogle hvide korn i mellemfraktion  
Pasta: Lys brunlig, relativ fast  
Luft: Lavt, enkelte større luftindeslutninger observeret  
Revner/defekter: Ingen observeret

| 1 | $\varnothing$ 12mm, dæklag 42mm, ingen rust observeret |
| 2 | $\varnothing$ ?mm, dæklag 170mm, aftryk i bund af kerne, enkelte små rustpletter |

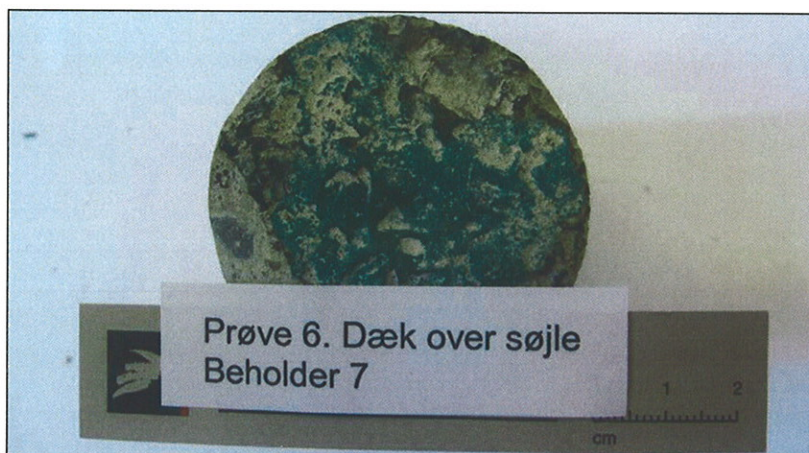
Sten: Afrundet til kantafrundet mørk flint og granitiske bjergarter, maks. diameter 30mm. Nogle hvide korn i mellemfraktion  
Pasta: Lys brunlig, relativ fast  
Luft: Lavt, enkelte større luftindeslutninger observeret  
Revner/defekter: 1 fin revne fra overflade til maks. dybde af 20mm. Revne har et bølget forløb og løber udenom sten.

| 1 | Ø 16mm, dæklag 45mm, ingen rust observeret |
| 2 | Ø 10mm, dæklag 68mm, ingen rust observeret |

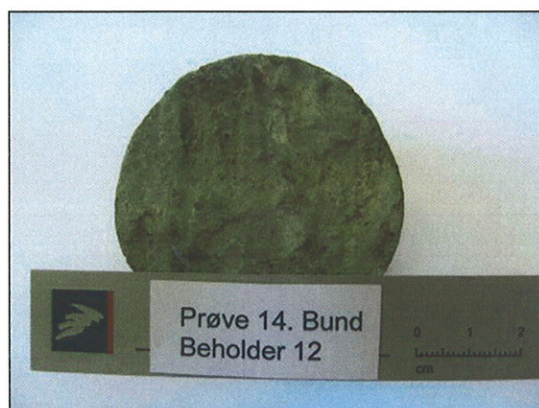
Overside: Betonoverfladen er dækket af et lyst grå, 46mm tykt mørtellag. Mørtelbelægningen har sluppet betonen under udboring. Overfladen af betonen er nubret og påført et tyndt pastalag. Overfladen af mørtellag er ujævn og brunfarvet. Der ses en fin revne gennem hele mørtellagets tykkelse.  
Underside: Brudflade opstået i forbindelse med udboring. Brudflade løber dels i pasta dels igennem sten.

1  $\varnothing$ 10mm, dæklag 112mm (inklusiv mørtel), ingen rust observeret

Overflade af beton; mørtellag er fjernet
